福島第一原子力発電所現地確認報告書

- (1) 3号機原子炉注水停止試験に伴う注水量変更操作時の確認
- (2) 瓦礫等一時保管エリアW2の作業状況

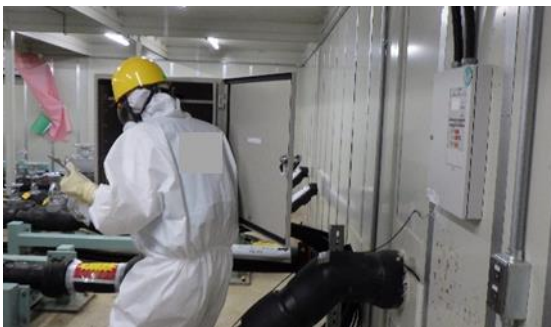
(写真 1)
集中監視室と連絡を取る様子

- ・ 注水停止作業は $3.0\text{m}^3/\text{h}$ から $1.5\text{m}^3/\text{h}$ までは流量調整弁の閉操作で流量を下げていることを行い、 $1.5\text{m}^3/\text{h}$ から $0.0\text{m}^3/\text{h}$ まではポンプを停止することで注水を停止していた。
- ・ 注水停止作業の流量調整弁及びポンプ操作は集中監視室から遠隔操作で実施されていた。現場では弁開度の確認やポンプ稼働状況の確認等を行い、集中監視室と随時連絡を取りながら作業を進めていた。（写真1）
- ・ 流量調整弁の閉操作の作業では、現場の弁開度計において応答を確認し、随時集中監視室と連絡を取って情報共有し、ステップを1つ1つ確認しながら作業が進められていた。（写真2）
- ・ 流量が $1.5\text{m}^3/\text{h}$ まで低下した後に、ポンプの停止操作が実施された。集中監視室の操作によりポンプが停止した後に、現場にてポンプに異常がないことを確認し、集中監視室と情報共有していた。

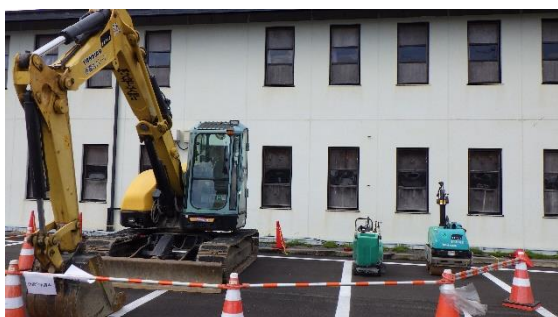
（写真3）
重機の仮置きの様子
（旧研修棟南側）

- ・本日W2エリアを確認したところ作業は実施されていなかったが、旧研修棟の南側にW2エリアのアスファルトの剥ぎ取りに用いられる重機が仮置きされていた。（写真3）
