## 福島第一原子力発電所現地確認報告書

令和元年9月4日（水）

メガフロートバラスト水移送作業の状況

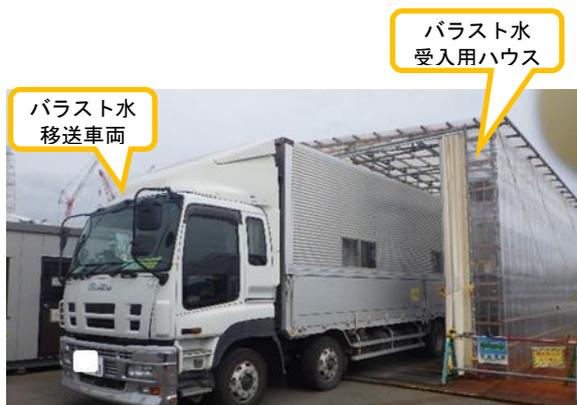
- ・メガフロート内のバラスト水は、バラスト水受入用ハウス内（写真1）でメガフロートからの移送配管により移送車両積載タンクに移送され、Fタンクエリア（5・6号機北側）まで輸送されて、5・6号機建屋滞留水の貯留タンクに移送されている。

(写真1)  
バラスト水受入用ハウスと移送車  
両

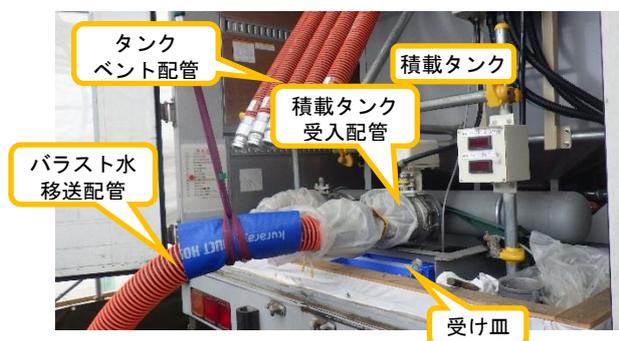
- ・バラスト水受入用ハウス内での移送車両積載タンクへの移送時には、積載タンクの受入配管とバラスト水移送配管を緩み止めの爪が付いた専用器具（カプラ）で接続することにより漏えいを防止するとともに、接続部の下部に受け皿を設置するなどの漏えい拡大防止措置を講じていた。（写真2）
- ・移送車両積載タンクから貯留タンクへの移送時には、移送車両積載タンクへの積み込み時と同様の漏えい防止や漏えい拡大防止措置を講じていた。（写真3）

(写真2)  
移送車両積載タンクへの移送状況

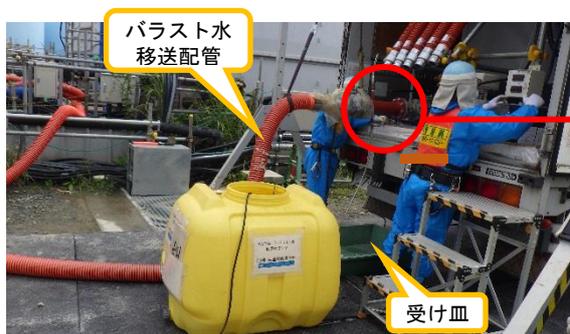
(写真3-1)  
移送車両積載タンクからの移送状況

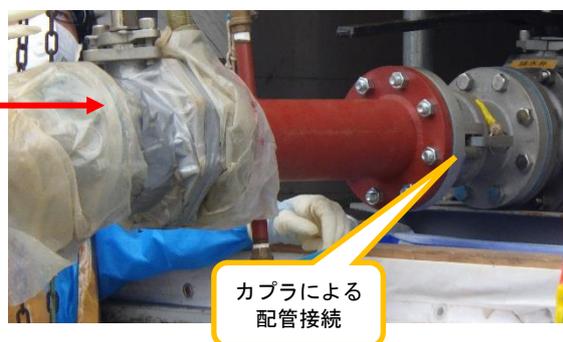
(写真3-2)  
移送配管と車載タンク配管の接続状  
況
