福島第一原子力発電所現地確認報告書

雑固体廃棄物焼却設備

雑固体廃棄物焼却設備A系焼却炉バーナーユニット軽油供給圧力減圧弁下部からの軽油漏えい事象の対応状況

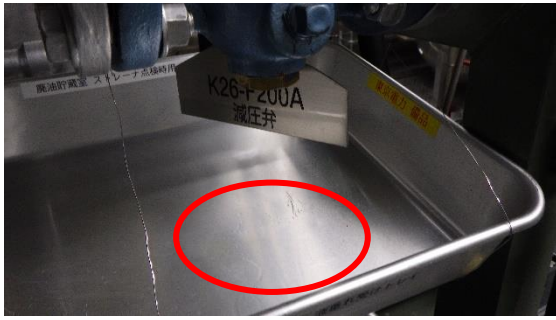
(写真 2 - 2)
受け皿表面の濡れの状況

- ・雑固体廃棄物焼却設備A系の焼却炉バーナーユニット軽油供給圧力減圧弁の直下には、金属製の受け皿が取り付けられていた。（写真1）
- ・雑固体廃棄物焼却設備A系の焼却炉バーナーユニット軽油供給圧力減圧弁下部からの軽油の滴下は確認されなかったが、軽油の滲みが確認され、金属製の受け皿の表面が濡れていた。（写真2）
- ・軽油が漏えいした焼却炉バーナーユニットの防油堤内及びその周辺には、軽油の漏えい痕跡は認められなかった。（写真3）
- ・雑固体廃棄物焼却設備B系の焼却炉バーナーユニットでは、軽油の滲みや漏えい痕は認められなかった。（写真4）
- ・東京電力では、今後、軽油が漏えいした原因究明を行うとともに、適切に再発防止対策を講じていくとしている。

※赤丸の範囲に濡れが確認された。
