福島第一原子力発電所現地確認報告書

- 1 確認日
令和4年4月20日（水）
- 2 確認箇所
2号機原子炉建屋1階西側
- 3 確認項目
2号機原子炉建屋における地震計の設置状況

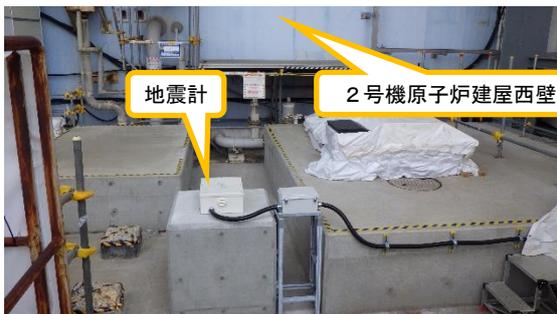
(写真1-1)
地震計の設置状況①
(西側から撮影)

- ・1階床レベルの地震計は、2号機原子炉建屋1階西側屋外のコンクリート基礎（高さ約1m）に設置されており、2台ともケースに収納されていた。（写真1）
なお、コンクリート基礎は、大雨による水没対策として新たに構築されたものである。
- ・収納ケースには、雨水の浸入及び小動物の侵入が可能な隙間や亀裂等は認められなかった。（写真2）
- ・5階オペレーティングフロアレベルの地震計は、オペレーティングフロア床付近の原子炉建屋西側外壁に設置したとのことであるが、設置場所周辺が立入規制されているため今回は現地を確認しなかった。
- ・東京電力によると、1号機原子炉建屋については、地震計の設置に向けて引き続き検討を進めていくとのことである。
