福島第一原子力発電所現地確認報告書

令和4年6月6日（月）

- ・増設多核種除去設備
- ・高性能多核種除去設備

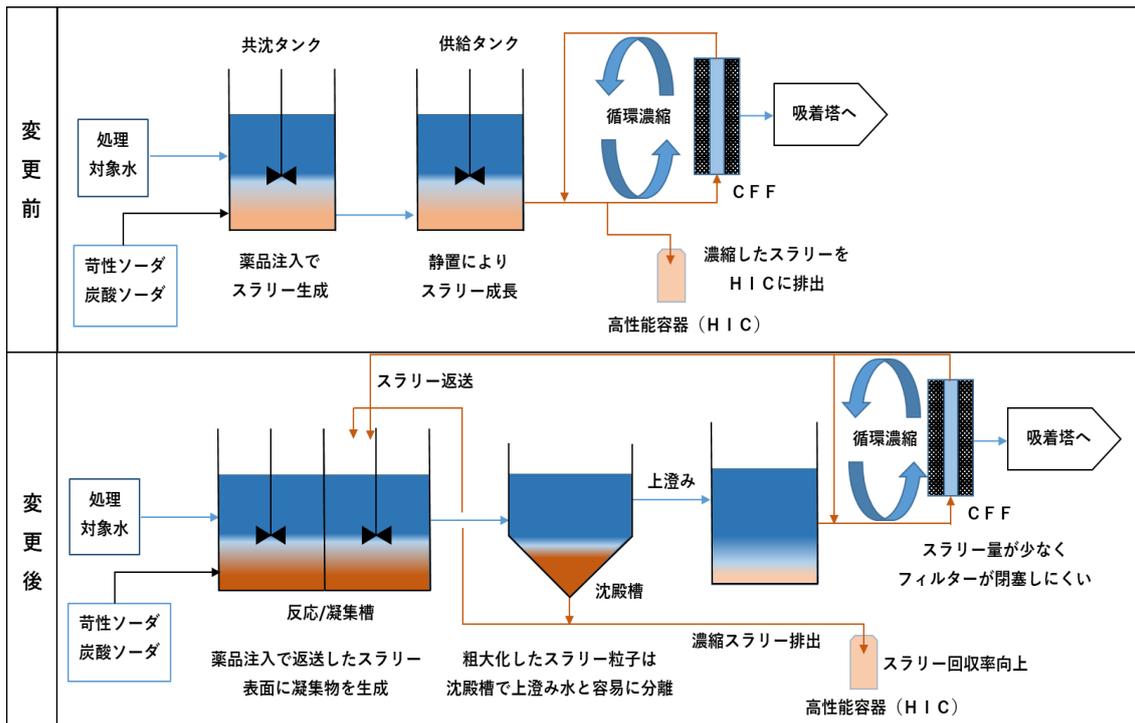
増設多核種除去設備（増設ALPS）は、前処理設備及び多核種除去設備で構成されており、前処理設備は後段の多核種除去設備（吸着塔）での核種除去性能向上のため、薬品注入により、吸着阻害物質（Ca、Mgイオン）をスラリー化させて、クロスフローフィルタ（CFF）*でろ過している。

(図2) 前処理設備概略図

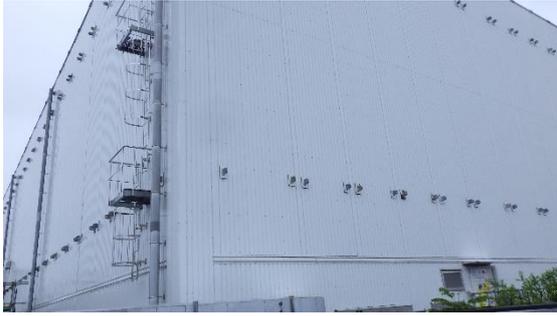
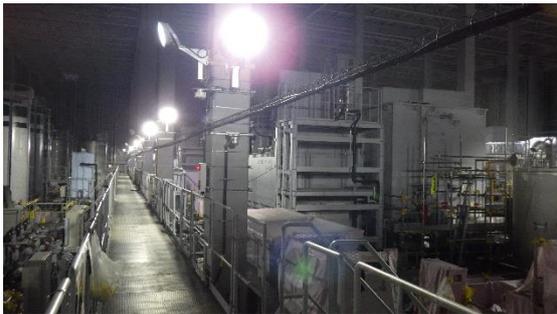
今年度、クロスフローフィルタへのスラリーの詰まり軽減やスラリーの回収率向上のために前処理設備（A系、C系）の改造が計画されていることから、本日は、増設多核種除去設備の現況を確認した。（図1）（前回確認：[令和4年2月24日](#)、[令和4年4月13日](#)）（写真1）

(写真1-1)
増設多核種除去設備建屋の外観
(北西側から撮影)

(写真1-2)
増設多核種除去設備の状況
(北西側から撮影)

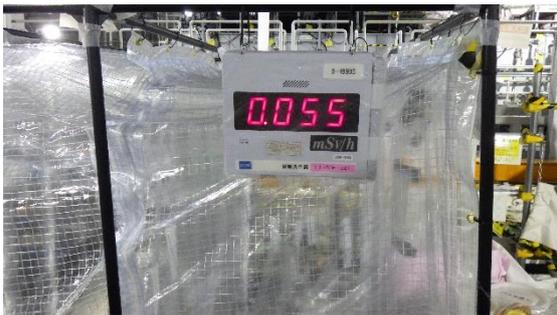
- ・現場確認時、建屋内の中央に設置されている回収したスラリーを収める高性能容器（HIC）周辺では空間線量率の測定を行っていた。（写真2）
- ・高性能容器が設置されたエリアの東側のスペースには、交換用の空の高性能容器が仮置きされていた。（写真3）
- ・現場では、目視で確認した範囲で配管や設備からの漏れ等の異常は見られなかった。
- ・東京電力では、改造した前処理設備を令和5年1月頃運用開始としている。

(写真2)
空間線量率測定状況

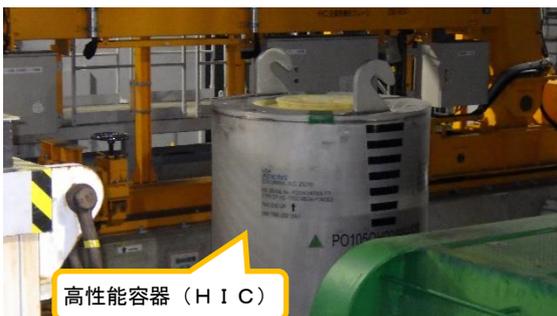
(写真3)
仮置きされた空の高性能容器の状況
(南西側から撮影)

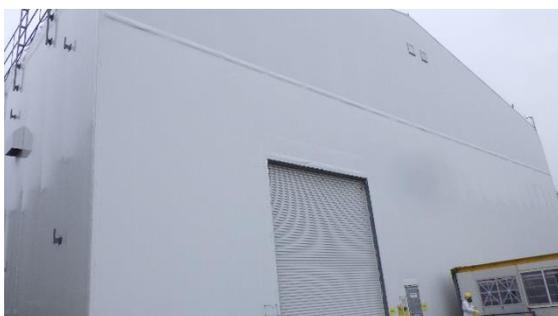
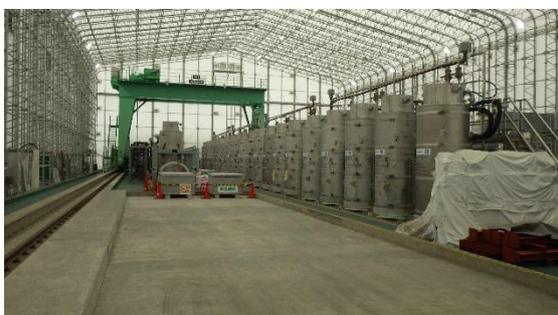
今後の処理途上水の二次処理等に向けて、これまで待機状態としていた高性能多核種除去設備を稼働させることが計画されていることから、本日は、高性能多核種除去設備の現況を確認した。（図1）（前回確認：[令和3年11月25日](#)）（写真4）

- ・現場確認時、建屋内では、設備の稼働に向け、多核種除去設備（吸着塔）の出口のpH計の校正と測定データの送受信の確認を実施していた。（写真5）
- ・現場では、目視で確認した範囲で配管や設備からの漏れ等の異常は見られなかった。
- ・東京電力では、設備の稼働に向け、今年度中に使用前検査を受けるとしている。

(写真4-1)
高性能多核種除去設備建屋の外観
(北西側から撮影)

(写真4-2)
高性能多核種除去設備の状況
(西側から撮影)

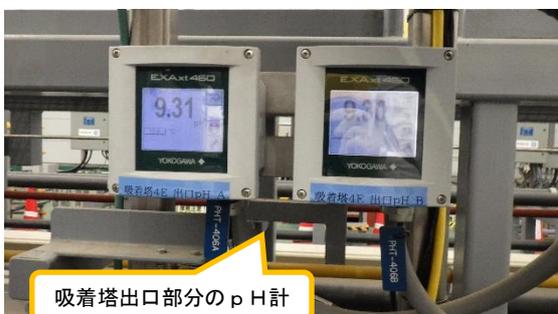
(写真5)
pH計の校正等作業の状況
