福島第一原子力発電所の廃炉に向けたプロセス

廃炉を知る

2022年
3月15日号 Vol.19
発行/福島県原子力安全対策課
TEL.024-521-7819

福島第一原子力発電所の廃炉に向けた取組

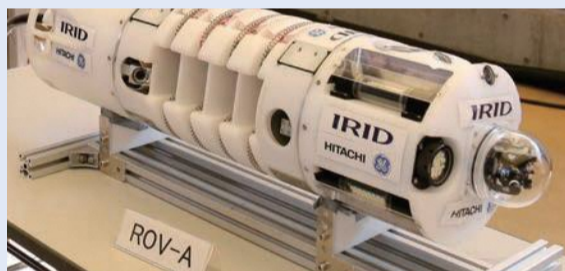
調査装置ROV-A

2022年2月8日に水中ROV-Aを格納容器内に投入し、9日にかけて内部の調査を実施しました。

原子炉格納容器内は高線量のため、1号機の内部調査には水中を調査する装置「水中ROV」が、調査行程に合わせて、6種類開発されました。

放射線量が高いため、全て遠隔での作業が求められます。格納容器の内部は様々な機器や配管があり、狭い環境の中を調査し、かつ、カメラやセンサーの信号を受信しなければなりません。普段、遠隔で作業を行う場合は、バッテリーをロボットに搭載したり、カメラやセンサーの信号をワイヤレス無線で飛ばしたりすることが検討されますが、それではロボット自体のサイズが大きくなってしまいます。

また、放射線を外に漏らさないため、格納容器自体を分厚いコンクリートで遮へいしていますので、無線を外へ飛ばすことが難しくなります。そこで、この水中ROVは、動力

を供給し、信号を取り出すための非常に長いケーブルを引いています。

しかしそのケーブルを万が一、容器内の機器等に絡めてしまうと身動きがとれなくなるため、狭いところをいかに通すか、ケーブルを絡ませないように調査するにはどうするかが開発の最大のポイントであり、非常に難しかったところです。

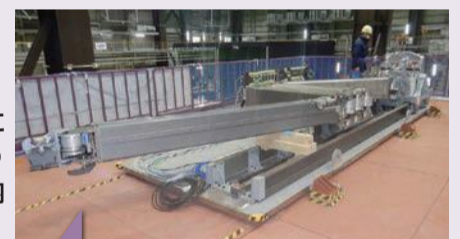
ロボットアーム (燃料デブリ取り出し装置)

2号機の燃料デブリの試験的取り出しについては、ロボットアーム(IRID技術開発)で燃料デブリにアクセスし、格納容器内の燃料デブリを数回取り出す予定です。

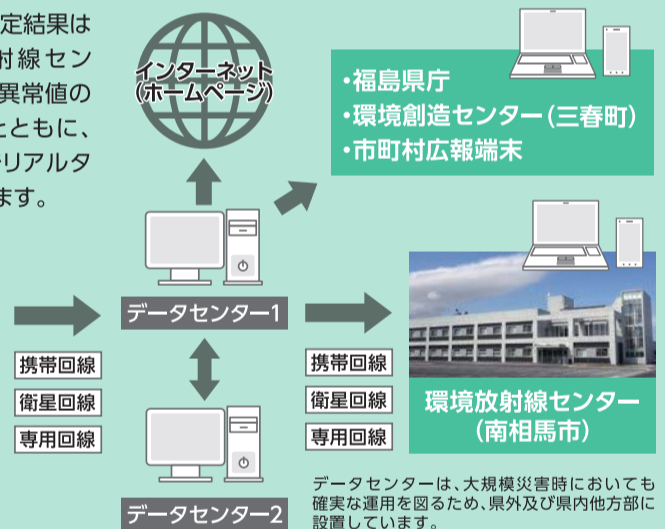
テレメータシステム

空間線量率等の測定結果は2分ごと環境放射線センターに送信される異常値の有無を確認するとともに、ホームページ上でリアルタイムで公表しています。

データセンターは、大規模災害時においても確実な運用を図るため、県外及び県内他方に設置しています。
