中間貯蔵施設内の事故への 福島県・大熊町・双葉町の調査等の状況について

令和4年8月9日
福島県生活環境部
中間貯蔵・除染対策課

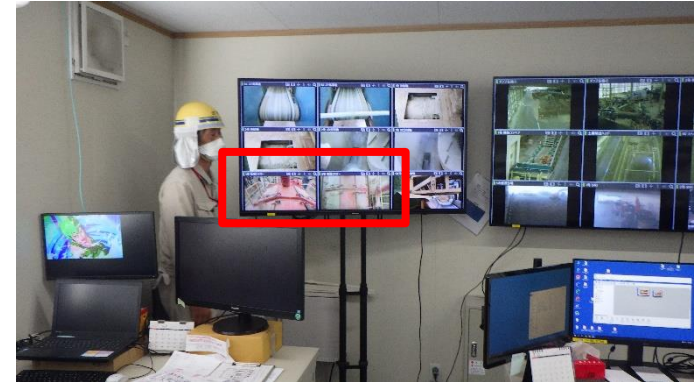
監視カメラによる改質ミキサの確認状況

確認事項	結果
改質ミキサ内部を確認する監視カメラの増設	○
改質ミキサのインターロック設置	○
清掃作業手順の変更及び作業員への周知	○※1
緊急連絡網の変更	○※2

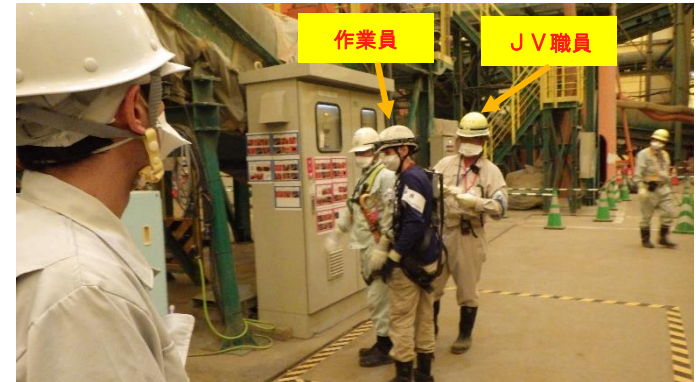
清掃作業の手順確認
(作業員による実演が行われている様子)

※1 J V職員が作業員の退避完了の目視確認を行うこと、退避時、作業員が個別に無線による名前点呼を行うこと、また、作業エリア入域時にはガードフェンスへの身分証掲示等を行う（J V職員が作業員の入域状況等を確認するため）よう手順を変更した。
