福島第一原子力発電所現地確認報告書

- 1 確認日
令和4年8月23日（火）
- 2 確認箇所
瓦礫類一時保管エリア○（オー）
- 3 確認項目
瓦礫類一時保管エリア○（オー）の状況

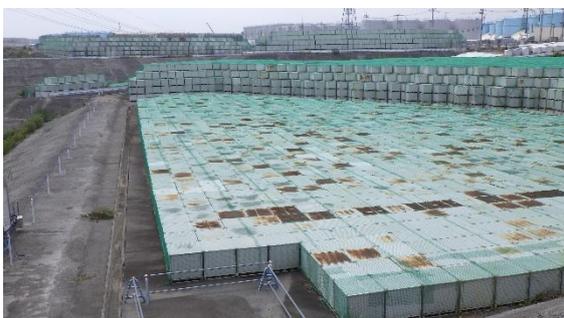
(写真1)
一時保管エリア〇全体の状況（北東
から撮影）

- ・現場は産業廃棄物の最終処分場として使われている場所であり、産業廃棄物を埋め立てた上部をフェーシング（アスファルト舗装、モルタル吹き付け）し、震災後に発生した瓦礫類を一時的に保管している。
- ・現場には1m³コンテナが1段～5段積みで多数保管されており、ほとんどのコンテナには緑色のネットがかけられていた。（写真1）（写真2）
- ・委託業者の作業員が3名で監視業務を行っていた。
- ・一部のコンテナには錆がみられたが、コンテナの著しい破損や転倒、内容物の露出などは見られなかった。（写真3）
