逢瀬川流域の概要について

令和4年10月17日
第1回逢瀬川流域水害対策検討会
第1回谷田川流域水害対策検討会

逢瀬川流域の概要

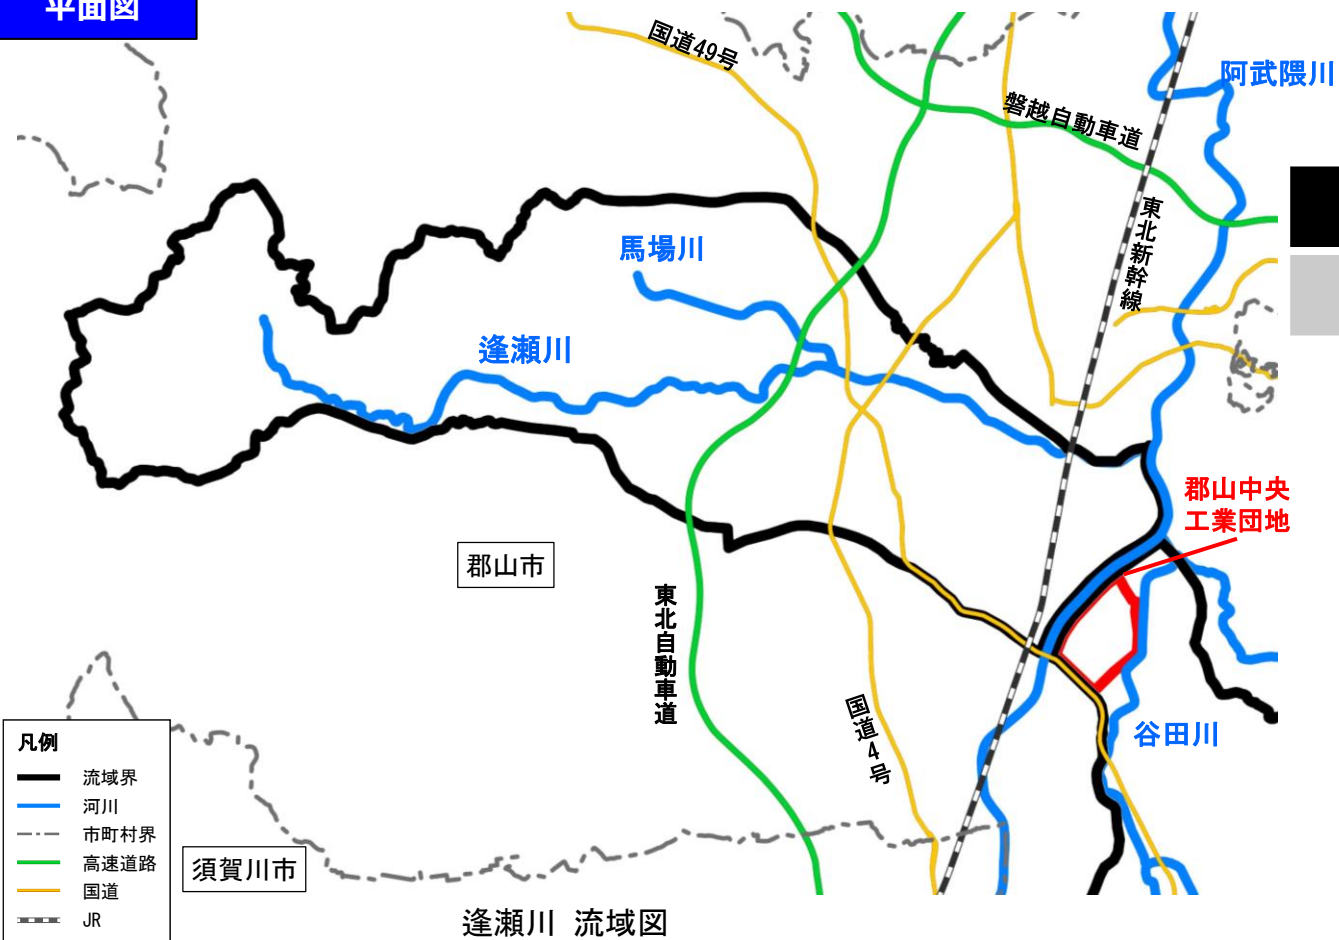
平面図

逢瀬川流域は、阿武隈川水系の中流部に位置し、福島県の経済、文化の中心都市である郡山市に属する。本流域は、奥羽山脈で豊かな森林地域を源としており、郡山盆地に流れ込み、都市部と水田、耕地が広がっている。逢瀬川は幹川流路延長21.6km、流域面積56.6km²の一級河川である。

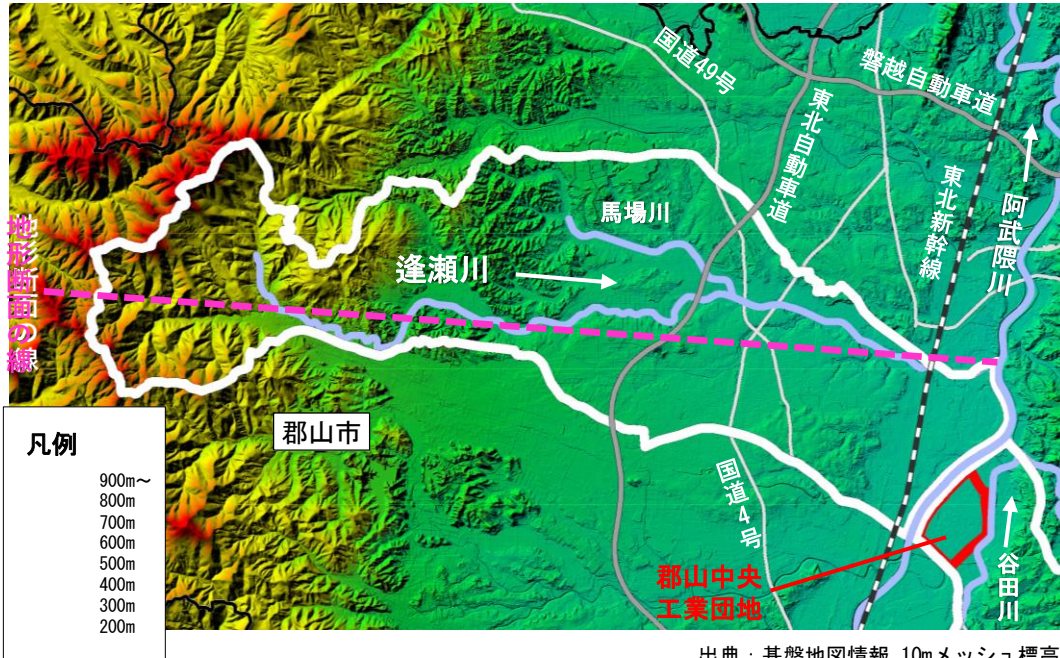
地形図・地形断面図・縦断面

逢瀬川流域の上流部は山地で河川勾配が急であり、中流部は郡山盆地とよばれる平坦地が広がっている。阿武隈川合流点付近で、勾配が緩やかになっている。

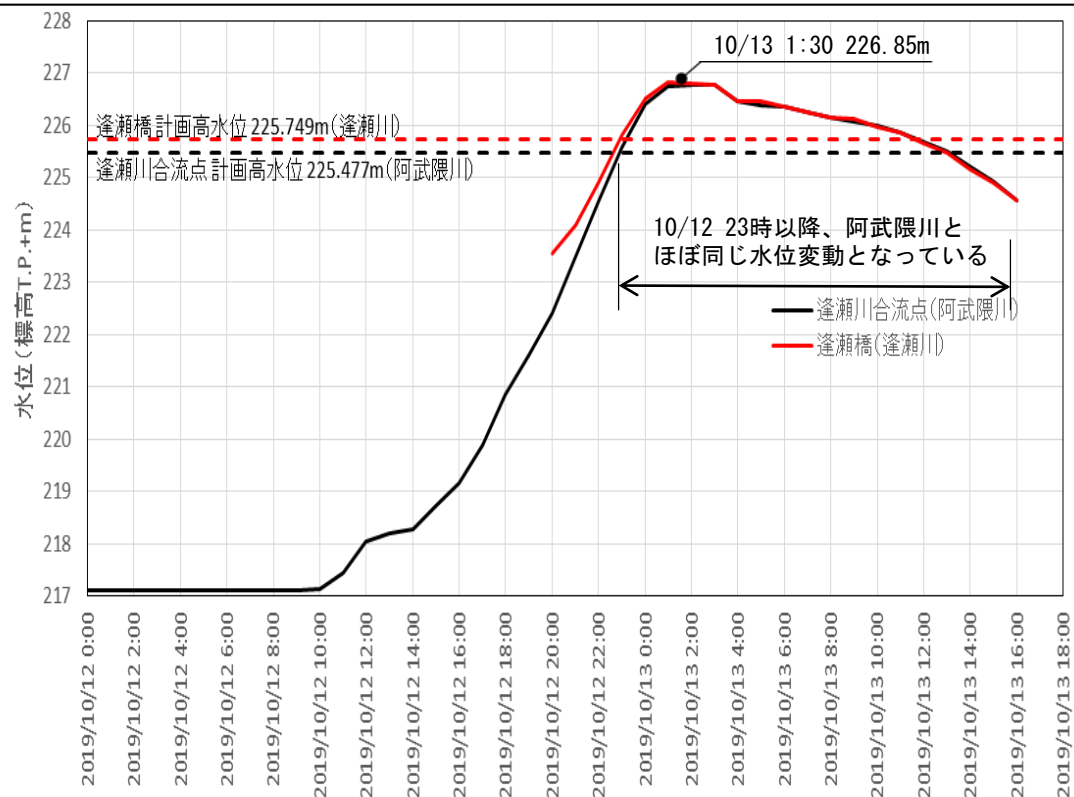
阿武隈川と逢瀬川の水位関係

- 逢瀬川と阿武隈川合流点の水位（標高値）を比較すると、阿武隈川が計画高水位を超過した10/12 23時以降、逢瀬川とほぼ同じ水位変動となっており、逢瀬川と阿武隈川の水位が連動している状況であった。
- このことから、阿武隈川のバックウォーターの影響が咲田橋上流付近まで生じ、逢瀬川の水位が上昇したことが明らかである。

※逢瀬川合流点の水位は、逢瀬川のHWL計算水位から推定
