福島第一原子力発電所現地確認報告書

- 1 確認日
令和4年10月19日（水）
- 2 確認箇所
瓦礫類一時保管エリアA2
- 3 確認項目
瓦礫類一時保管エリアA2の状況

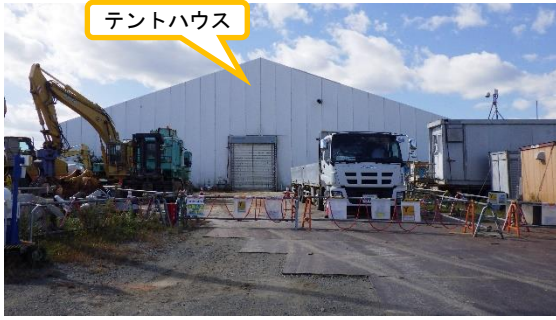
(写真1)
一時保管エリアA2の状況

東日本大震災以降、30mSv/h以下の瓦礫類を一時保管するためのエリアとして運用されていた瓦礫類一時保管エリア（以下「一時保管エリア」という。）A2は、同エリアに設置されたテントハウス内で保管している高線量の廃棄物を撤去し、低線量率の瓦礫類を保管するためのエリアへの転用が予定されている。今回は、同エリアの転用に向けた作業の進捗状況を確認した。（前回確認：[令和2年8月24日](#)）（図1）（写真1）

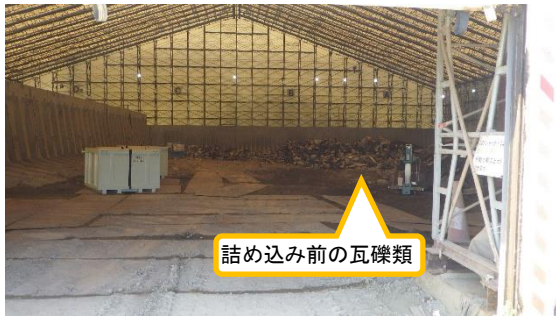
(写真2-1)
テントハウス内の状況①
(令和2年8月24日撮影)

- ・テントハウス内に保管されていた瓦礫類の取出しが進んでおり、ハウス内には、取出す際に使用する複数の6 m³コンテナを確認した。（写真2）
- ・テントハウスの近傍には、瓦礫類の取出しに使用している遮へいが施された重機が置かれていた。（写真3）
- ・東京電力では、瓦礫類の取出しが完了した後、年内にはテントハウスの解体作業に移行するとしており、解体完了後は既にハウス解体作業が完了している一時保管エリアA1と同様、アスファルト舗装を行うとしている。
