## 福島第一原子力発電所現地確認報告書

令和4年12月5日（月）

- (1) 3号機タービン建屋外壁止水工事の状況
- (2) 共用プール建屋雨水排水改修工事の状況

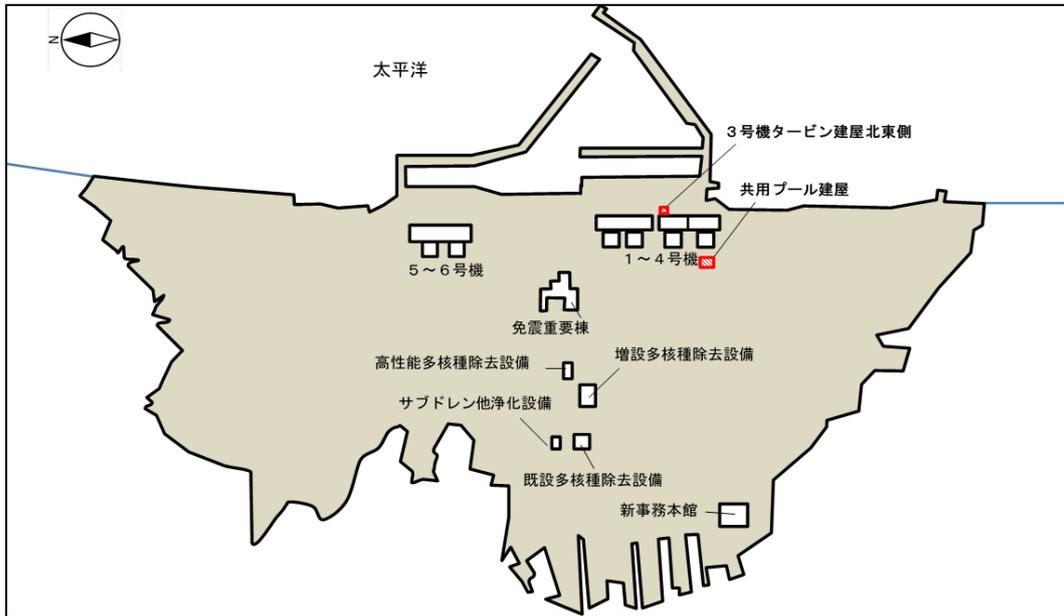
(図1) 福島第一原子力発電所構内概略図

建屋への流入量が最も多い3号機では、深部（T. P. + 2 m以深）に残存が確認されている建屋貫通部（北東部2箇所、南東部1箇所、南西部2箇所）における止水方法を検討することとし、3号機タービン建屋北東側においては薬液注入による止水工事が実施されていることから、前回に引き続き状況を確認した。（前回確認日：令和4年10月20日）（図1）

東京電力において、今年度、雨水排水設備の本設復旧を計画していたことから、その状況を確認した。(図1)

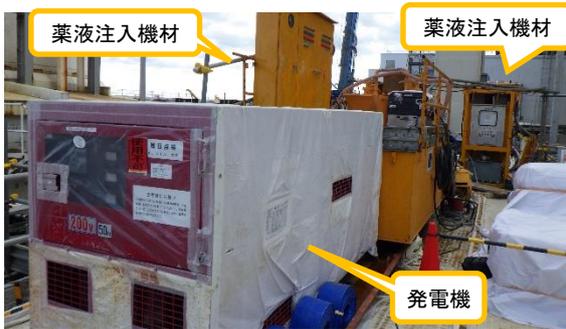
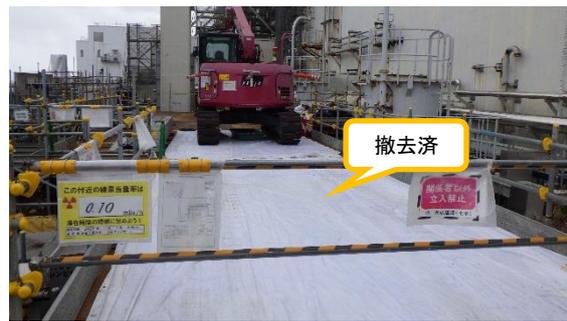
(写真1-1)  
薬液注入機材の状況  
(令和4年10月20日撮影)

- ・ 現場に設置されていた2種類の薬液注入工事用機材が撤去されていた。（写真1）
- ・ 薬液注入口（ケーシング）及び、作業エリアに足場として設置された鉄板の一部が撤去されていた。（写真2）
- ・ 東京電力によれば、当該工事は12月中旬に完了予定とのことである。

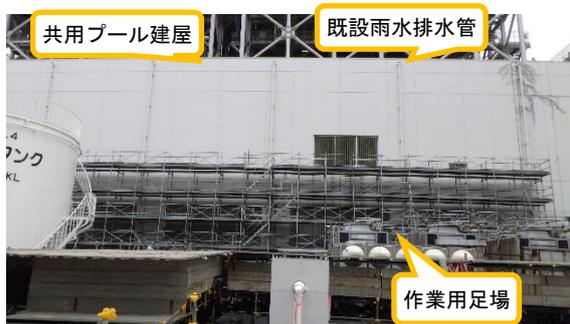
(写真3)  
設置中の作業用足場の状況

共用プール建屋の雨水排水設備は、昨年度東京電力が実施した外観点検・掘削調査において、地下側溝に損傷している箇所が確認され、漏出した雨水が地中に浸透している可能性が示唆されたことから、近傍の既設雨水柵まで仮設導水管が設置されている。

- ・現場では、本設復旧に向けた作業用足場が組まれていた。(写真3)
- ・足場用の資機材は共用プール建屋の東側に駐車したクレーン車により、足場近傍で作業をする作業員に受け渡しされていた。(写真4)
