福島第一原子力発電所現地確認報告書

- (1) 6.9kV予備変M/C 6 Aの遮断器トリップ事象の原因と対策状況
- (2) 所内共通M/C 2 Bトリップ事象の原因と対策状況

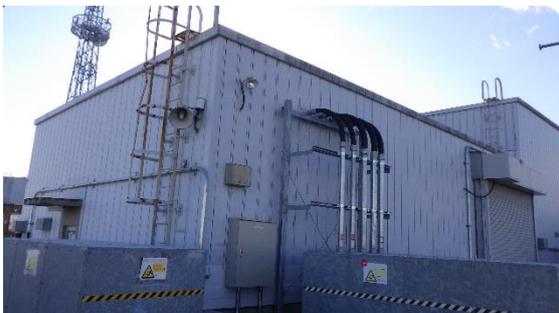
(写真1-1)

6.9kV予備変M/C建屋の状況

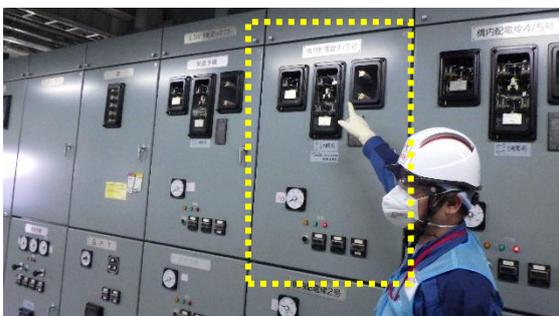
(写真1-2)

- (1) 6.9kV予備変M/C 6 Aの遮断器トリップ事象の原因と対策状況について
令和4年11月7日に6.9kV予備変M/C※¹ 6 A「構内配電線1・3号線」の遮断器がトリップ※²し、正門や連続ダストモニタの一部等で停電となった事象について、原因と対策の状況を確認した。（図1）（写真1）
 - ・東京電力では、正門高圧切替盤の予備変切替開閉器について、回路の接続が不十分な状態で長期間使用したことから、開閉器内の部品の一部で溶損が発生し、今回の事象に至ったと推定しており、今回の事象を受け、今年度中に新たな高圧切替盤を設置するとのことである。
 - ・事故原因と見られる正門高圧切替盤の予備変切替開閉器は取り外され、ケーブルで接続（仮復旧）されていた。（写真2）

6.9kV予備変M/C 6A「構内配電線1・3号線」配電盤の状況

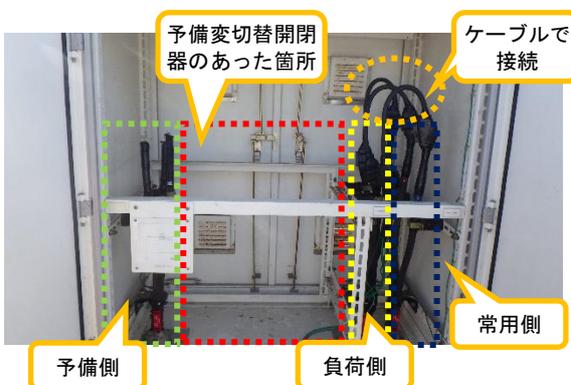
(写真2)

正門高圧切替盤の内部の状況
常用側が負荷側と接続されている。

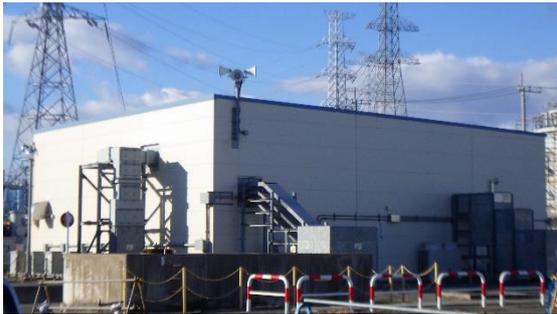
(写真3-1)
所内共通M/C建屋の状況

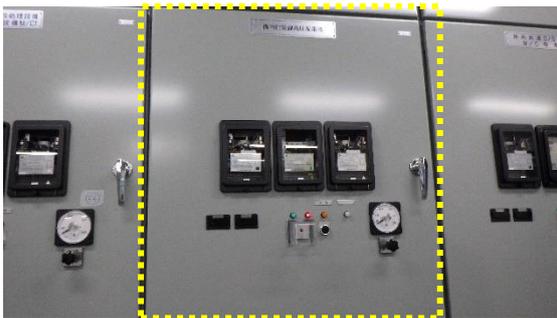
令和4年9月19日に所内共通M/C 2B (6A) 「構内配電線高圧配電塔」が過電流によりトリップし、トリップの影響により一時的に所内共通M/C 6Bの母線の電圧が下がり、凍土遮水壁ブライン供給ポンプが全停した事象について、原因と対策の状況を確認した。(図1) (写真3)

(写真3-2)
所内共通M/C 2 B 「構内配電線高圧配電棟」配電盤の状況

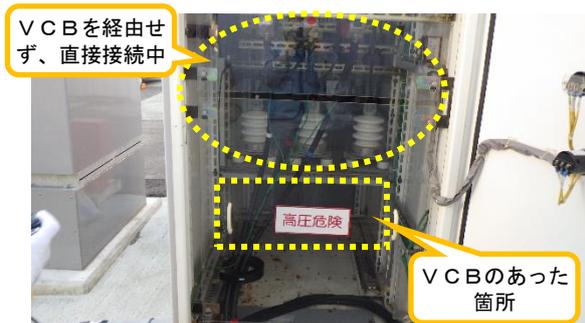
- ・東京電力によれば、倉庫群キュービクルの真空遮断器 (VCB) の故障により、過電流が流れ、倉庫群キャビネットでSO動作^{※3}が発生するとともに、電力供給系統元である所内共通M/C 2B (6A) がトリップしたため、今回の事象に至ったと推定しているとのことであった。今回

- ・事故の原因と見られる倉庫群キュービクルのV C Bは取り外され、キュービクル内は直接接続（仮復旧）されていた。（写真4）

(写真4)
倉庫群キュービクル内の状況
V C Bが撤去されている。

の事象を受け、今年度中に新たなV C Bを設置する他、電力の供給元を複数に分け、事故発生時の影響を最小限にするとのことである。
