福島第一原子力発電所現地確認報告書

- 1 確認日
令和5年2月8日（水）
- 2 確認箇所
1号機原子炉建屋大物搬入口2階（1号機原子炉建屋3階）
- 3 確認項目
RCW熱交換器入口ヘッダ配管からの滞留ガスパーージ作業状況
- 4 確認結果の概要

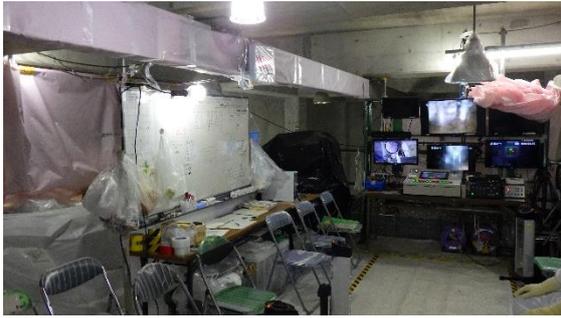
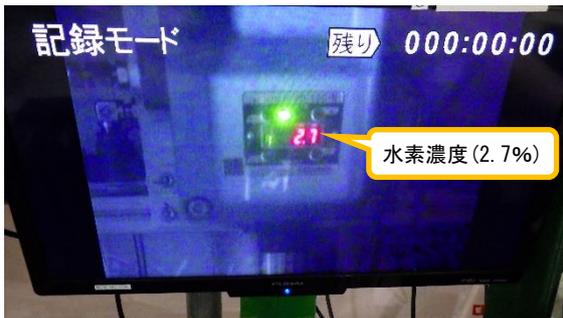
- ・現場確認時、窒素パーージによりヘッダ配管内の滞留ガスの希釈作業が行われており、直近の成分濃度測定結果を確認したところ、水素濃度は可燃性限界（4%）を下回っていた。（写真1）
- ・操作室には内包水サンプリングに向けた機械式穿孔作業用の操作盤が準備されていた。（写真2）
- ・東京電力では、熱交換器内の内包水のサンプリングを実施して放射性物質濃度を確認し、濃度に応じて内包水を希釈した上で移送するとしている。

(写真1-1)
遠隔操作室内の状況

(写真1-2)
遠隔操作室内のモニタの状況

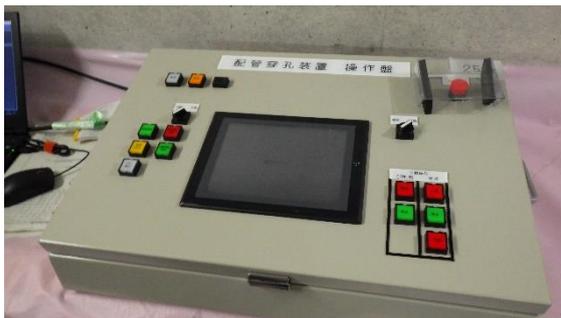
(写真2)
穿孔作業に使用する操作盤
