ALPS 処理水希釈放出設備 現地確認結果 報告書(概要)

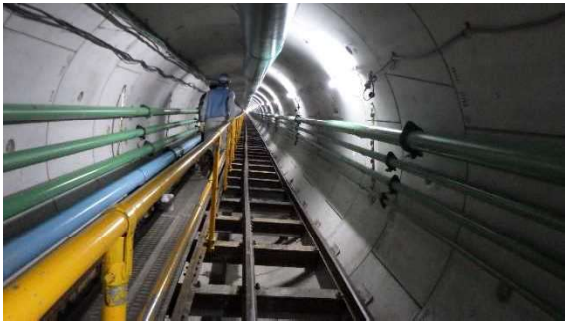
確認年月日	令和4年10月28日(金)	確認目的	工事の進捗、安全対策等
確認箇所	5・6号機敷地護岸ヤード		
確認設備	<input type="checkbox"/> 測定・確認用設備	<input type="checkbox"/> 移送設備	<input checked="" type="checkbox"/> 希釈設備 <input type="checkbox"/> その他
確認結果	<p>希釈放出設備の一部である、放水トンネルの設置工事が行われていることから状況を確認した。</p> <ul style="list-style-type: none"> <li>・ 放水トンネル内部では、本掘進が進められていた。(写真1)</li> <li>・ 台車が通る際に作業員が退避する場所が設けられていた。(写真2)</li> <li>・ バッテリーロコが走行し、トンネル内壁に設置するセグメントを運搬していた。セグメントは落下しないよう端太角(ばたかく)とラッシングベルトで固定されていた。(写真3)</li> </ul>

(写真1) 放水トンネル内部の状況	(写真2) 退避場所の状況

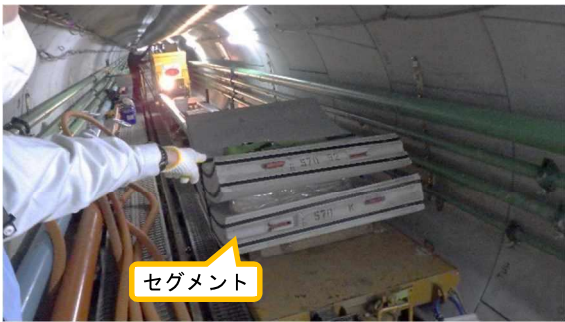
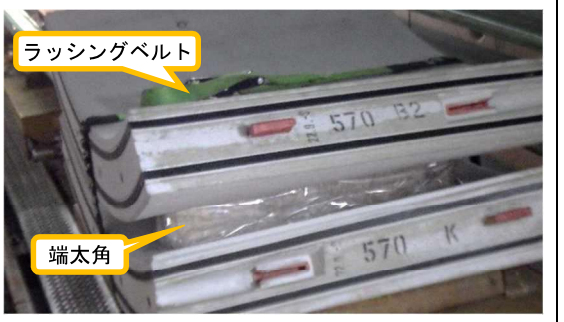
(写真3-1) セグメントの運搬状況	(写真3-2) セグメントの固定状況
