## ALPS 処理水希釈放出設備 現地確認結果 報告書(概要)

確認年月日	令和4年8月4日(木)	確認箇所	5・6号機敷地護岸ヤード、他	
確認目的	工事の進捗、安全対策等を確認する。			
確認設備	<input checked="" type="checkbox"/> 測定・確認用設備	<input type="checkbox"/> 移送設備	<input checked="" type="checkbox"/> 希釈設備	<input type="checkbox"/> その他
確認結果	<p>測定・確認用設備の一部である循環配管、希釈放出設備の一部である立坑（上流水槽）及び放水トンネルの設置工事が行われていることから状況を確認した。</p> <ul style="list-style-type: none"> <li>・ 放水立坑（下流水槽）ではシールドマシンが設置され、安全を祈願する儀式が行われた後、推進工事が開始された。（写真1）</li> <li>・ 放水立坑（上流水槽）西側では、配管設置予定箇所において露出していた地下構造物を撤去する作業が行われていた。（写真2）</li> <li>・ K4タンクエリアでは、ALPS処理水希釈放出に関連する設備として、処理水の循環、受け入れ、払い出し等に使用される配管を支持するサポート（土台）の仮設置が行われていた。（写真3）</li> </ul>

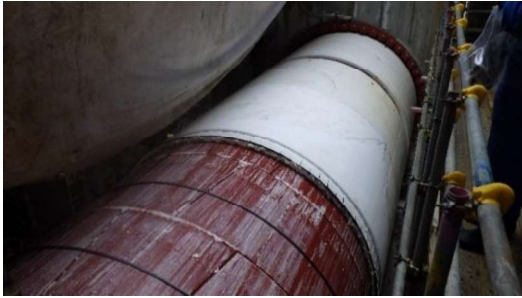
(写真1-1) シールドマシンの設置状況		(写真1-2) シールドマシン後方の状況

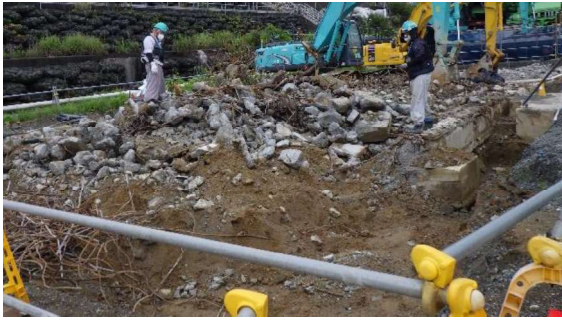
(写真2) 地下構造物の撤去の状況		(写真3) 配管サポートの仮設置状況	
<p><b>【東京電力からの聴取内容】</b></p> <ul style="list-style-type: none"> <li>・ シールドマシンが本日進むのはせいぜい1~2cm程度。明日は30cm程度進むと思われる。</li> <li>・ 工事は、24時間体制、3交代で行う。ただし、熱中症対策として12:00~17:00まで野外作業は行わない。</li> <li>・ 立坑の掘削に伴い、放射性物質の飛散の監視を目的にダストモニタを設置している。</li> <li>・ 海側は鋼矢板（シートパイル）が打設してある。放水立坑山側には重機が通る道路があるため、強度が必要で鋼管矢板とした。</li> </ul>
