福島第一原子力発電所現地確認報告書

- 1 確認日
令和5年6月21日（水）
- 2 確認箇所
高性能多核種除去設備
- 3 確認項目
高性能多核種除去設備の状況

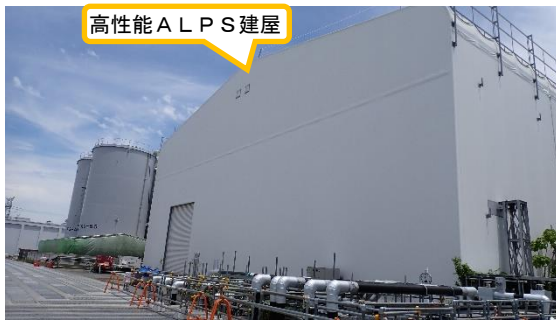
(写真1)
高性能ALPS建屋
(南西側から撮影)

高性能多核種除去設備（以下「高性能ALPS」という。）は、前処理設備及び多核種除去装置で構成されており、前処理設備（前処理フィルタ）で浮遊物質の除去及びセシウム・ストロンチウムの粗取りを行い、後段の多核種除去装置（吸着塔）で吸着材による核種の除去を行う構成となっている。

今後の処理途上水の二次処理等に向けて、これまで待機状態としていた高性能ALPSを稼働させることが計画されている。令和5年2月28日に使用前検査を終了したことから、設備の状況について確認を行った。

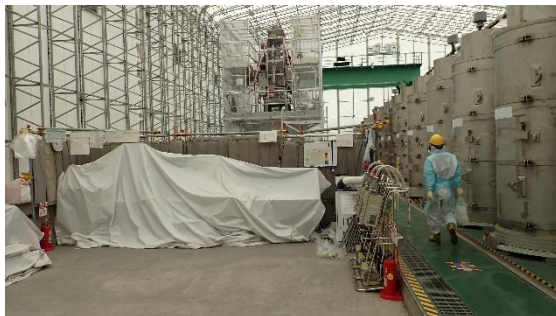
(写真2)
循環運転時の東京電力社員による現場パトロール状況
(西側から撮影)

- ・現地確認時、月1回の頻度で行われている循環運転が実施されており、東京電力社員2名による現場パトロールが行われていた。（写真2）
- ・目視した範囲においては、配管及び設備からの漏えい等の異常は確認されなかった。（写真3）
- ・高性能ALPS建屋内東側には、キュリオン及びサリー使用済吸着塔内の吸着材を採取する試料採取装置が設置されていた。（写真4）
- ・東京電力によると、国の調査研究として吸着材の処理・処分方法の検討に向けて吸着材を採取し、今後分析を行う予定とのこと。

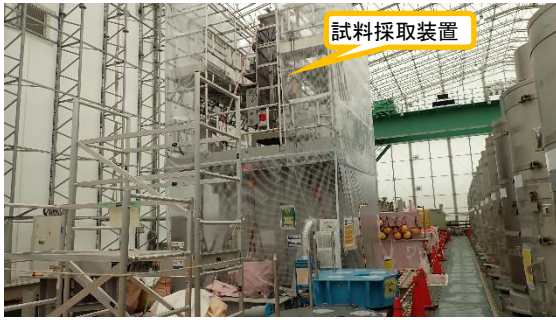
(写真4)
試料採取装置
(キュリオン及びサリー使用済吸着塔
内吸着材採取用)
(西側から撮影)

また、水処理二次廃棄物（吸着材）の処理方法を検討するための吸着材採取作業が6月5日から実施されていたため、状況を確認した。
