ALPS 処理水希釈放出設備 現地確認結果 報告書(概要)

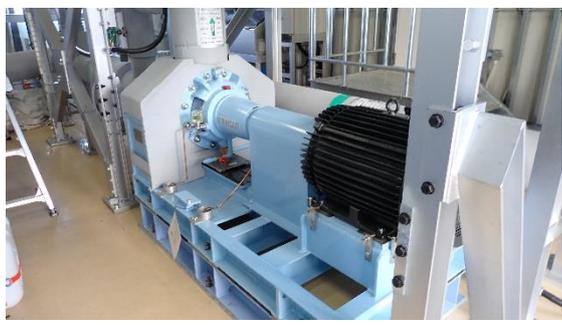
(写真1) 循環ポンプの状況	(写真2) 上流水槽水抜きの状況

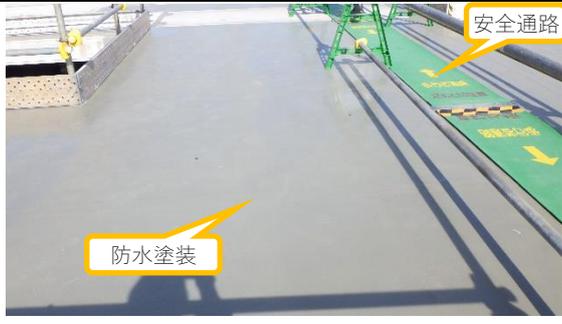
確認年月日	令和5年10月25日(水)	確認目的	ALPS 処理水希釈放出設備の点検状況確認	
確認箇所	K4タンクエリア、多核種移送設備建屋、5・6号機敷地護岸ヤード			
確認設備	<input checked="" type="checkbox"/> 測定・確認用設備	<input checked="" type="checkbox"/> 移送設備	<input checked="" type="checkbox"/> 希釈設備	<input type="checkbox"/> その他
確認結果	<p>第3回目の放出に向けて、次回放出される予定である測定・確認用タンクA群の循環・攪拌や、上流水槽の水抜き作業が行われていたことからその状況を確認した。</p> <ul style="list-style-type: none"> ・ 建屋内部では、循環ポンプ2台が稼働しており、異音や水の漏えいなどの異常は見られなかった。(写真1) ・ 放水立坑(上流水槽)にはポンプおよびホースが複数台設置され、上流水槽内部の水が下流水槽へ移送されていた。(写真2) ・ 放水立坑(上流水槽)頂版には、水槽内部の防水塗装膨れの対策として、防水塗装がなされていた。また、頂版上の防水コーキングを保護するため安全通路が設置されていた。(写真3)

(写真3) 上流水槽頂版の状況
