ALPS 処理水希釈放出設備 現地確認結果 報告書(概要)

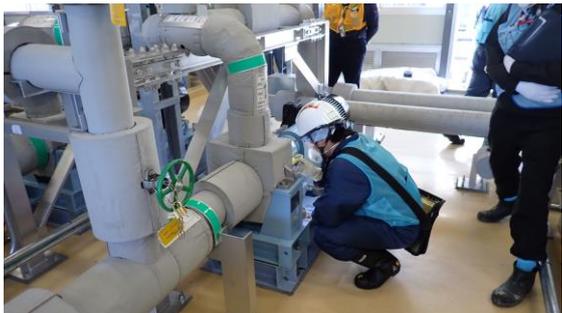
確認年月日	令和5年10月31日(火)	確認目的	ALPS 処理水第3回放出の第一段階の実施状況	
確認箇所	K4タンクエリア、多核種移送設備建屋、5、6号機敷地護岸ヤード、免震重要棟			
確認設備	<input checked="" type="checkbox"/> 測定・確認用設備	<input checked="" type="checkbox"/> 移送設備	<input checked="" type="checkbox"/> 希釈設備	<input checked="" type="checkbox"/> その他
確認結果	<p>第3回放出の第一段階として、ALPS 処理水が想定通り希釈できていることを確認するための作業が行われたことから、その状況を確認した。また、放水立坑（上流水槽）からの試料採取状況を確認した。</p> <ul style="list-style-type: none"> 測定・確認用タンクA群のALPS 処理水約1m³が約1,200m³の海水で希釈され、放水立坑（上流水槽）に貯留された。 東京電力では、トリチウム濃度が計算上の濃度と実際の濃度が同程度であること、1,500ベクレル/リットルを下回ることを確認後、第二段階として、11月2日以降、測定・確認用タンクA群からのALPS 処理水放出開始を予定している。 ALPS 処理水の移送、希釈にあたり、漏えい検出器の作動やその他の警報の発生はなく、設備の異常は確認されなかった。（写真1） 希釈後のALPS 処理水のトリチウム濃度を測定するため、放水立坑（上流水槽）から採水器により試料を採取していた。（写真2）

(写真1-1) 処理水移送ポンプ(A)の確認状況		(写真1-2) 処理水移送配管等の確認状況

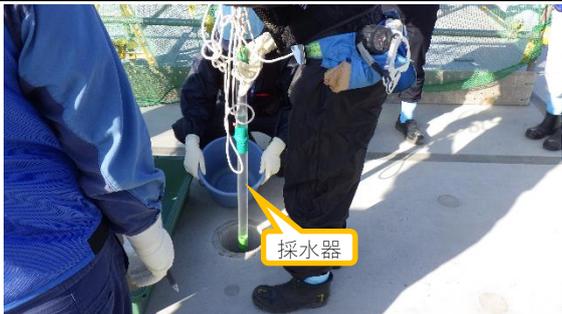
(写真2-1) 放水立坑（上流水槽）からの試料採取の状況①		(写真2-2) 放水立坑（上流水槽）からの試料採取の状況②
