ALPS処理水希釈放出設備 現地確認結果 報告書(概要)

| 確認年月日 | 令和5年11月20日(月) | 確認目的 | ALPS処理水希釈放出設備の状況確認 (19日目 ろ過水置換) |

| 確認箇所 | K4タンクエリア、多核種移送設備建屋、免震重要棟 | | |

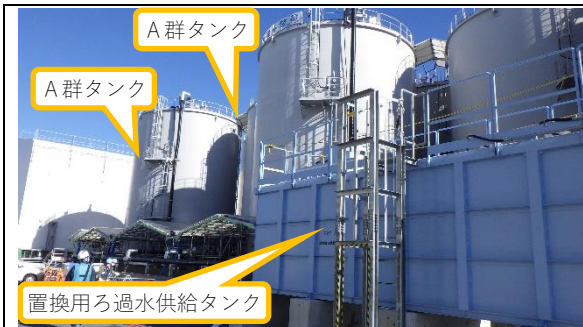
(写真1-1) K4タンクエリアの概観

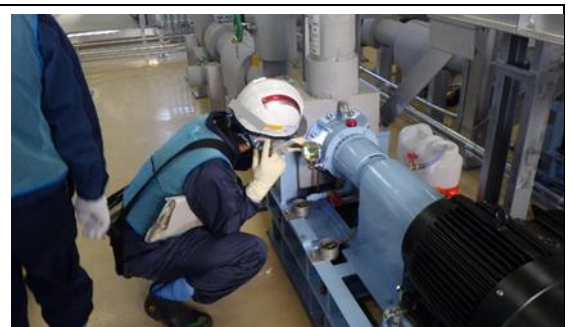
- ・ 「ろ過水置換工程」は9時55分に開始され、トラブル等の発生はなく、12時01分に終了し、ALPS処理水の第3回目の放出が完了した。今回の総放出量(ろ過水量:25m³を含む)は、7,753m³であった。
- ・ 東京電力の社員が二人一組でラインの構成を示す書面に従い、弁の開閉状況等を確認するとともに、処理水移送ポンプの起動前後において異常がないことを確認していた。(写真1)
- ・ 「ろ過水置換」にあたり、漏えい検出器の作動や処理水移送ポンプの異常及びその他の警報の発生はなかった。

(写真1-2) 起動後の処理水移送ポンプの確認状況
