2号機PCV内部調査・試験的取り出し作業の準備状況について

技術研究組合 国際廃炉研究開発機構
東京電力ホールディングス株式会社

1. PCV内部調査及び試験的取り出しの計画概要

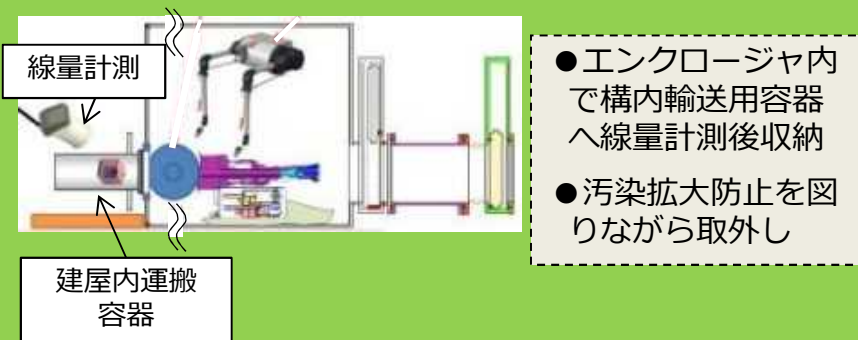
7. 建屋内運搬容器へ収納・線量計測

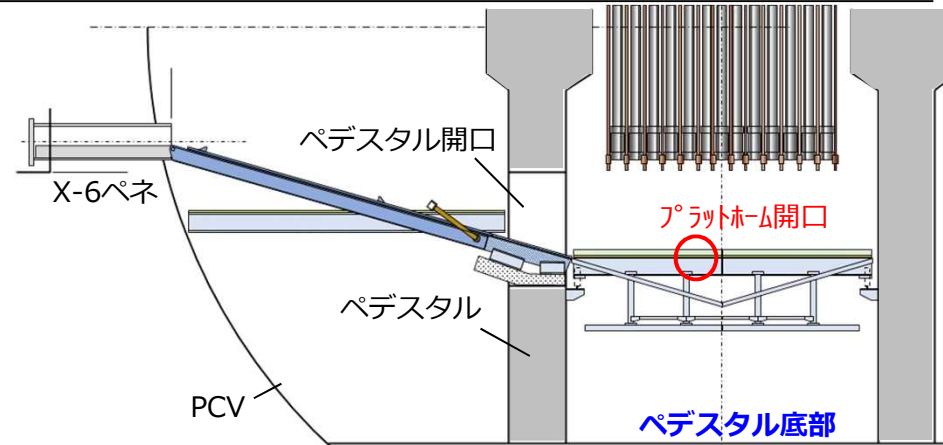
- ペDESTAL底部までのアームアクセス（作業員補助）
- T&RF※の作成

ペDESTAL底部までのアームのアクセス状況（ステップ①）

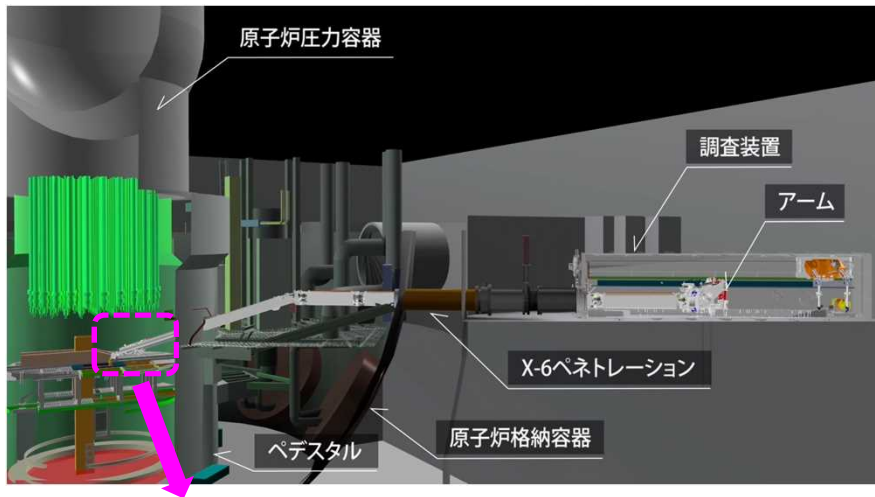
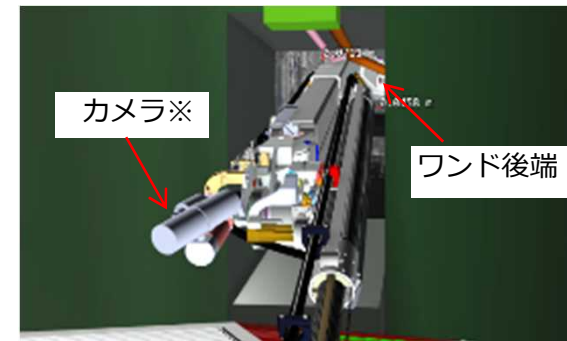
アームの後方 (ワンド後端)

※カメラ①を後ろ向きに反転し、ワンド動作時に後端部と周辺構造物が干渉しないようカメラにて隙間を確認。視認性が十分でない場合はVR精度評価結果も踏まえ、必要に応じて装置改良を検討

- ペDESTルアクセス試験はVR及びT&RF機能による遠隔自動運転をベースに実施予定だが、特にアームの進行方向及び後方(ワンド後端)のカメラによる視認性についても確認中。
- 視認性が十分でない場合は、VR精度も踏まえ、必要に応じカメラ追設等の改良を検討中。

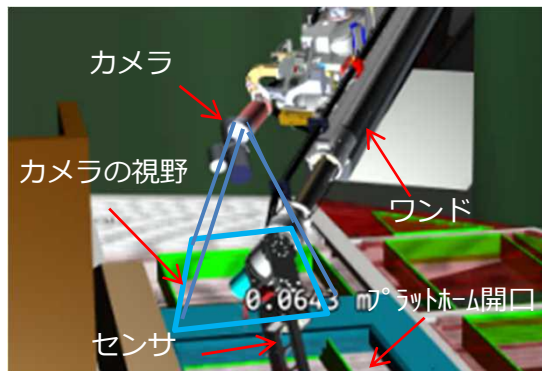
VR画面

アーム先端をプラットフォーム開口部に進入させた状態

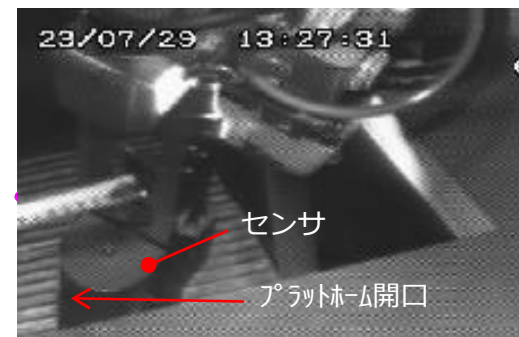
カメラの画像 (視認性は問題無し)

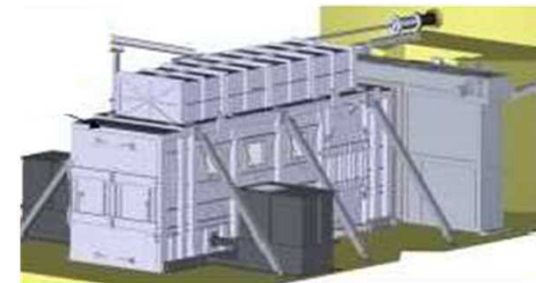
隔離部屋③の設置

※ロボットアーム設置前まで使用

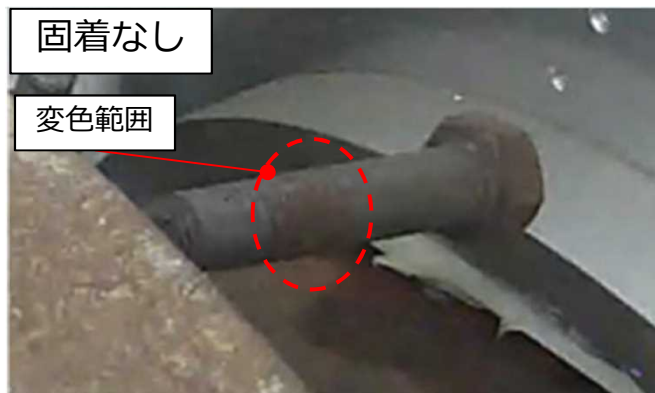
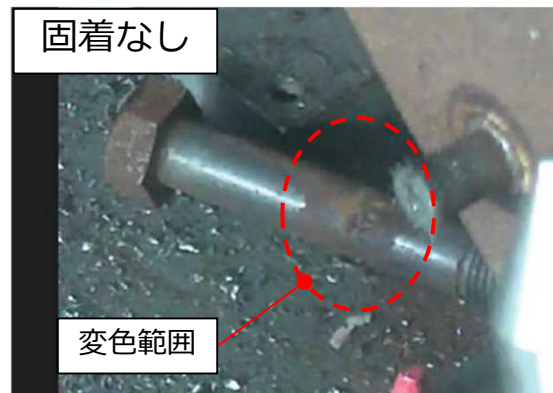
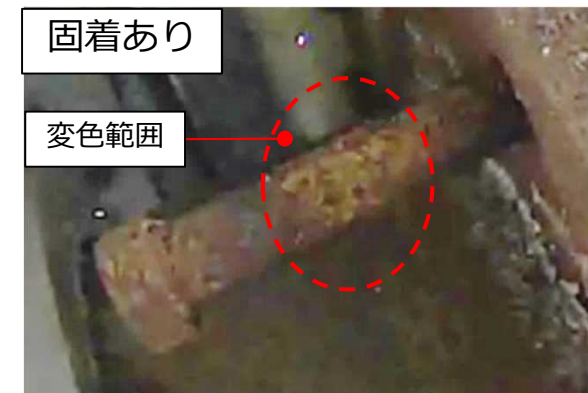
- 震災時、X-6ペネハッチフランジ面間に隙間が生じた可能性があり、その隙間からハッチ外側に溶出物が漏れ出て、X-6ペネフランジ下部や床面に付着していることを確認。（過去の除染作業時に回収）
- 今回のボルト除去作業時に取り外したボルトの変色範囲から、溶出物はX-6ペネフランジ面間の中心から、ボルト軸方向に広がっていると推定。

取り外したボルトの状況

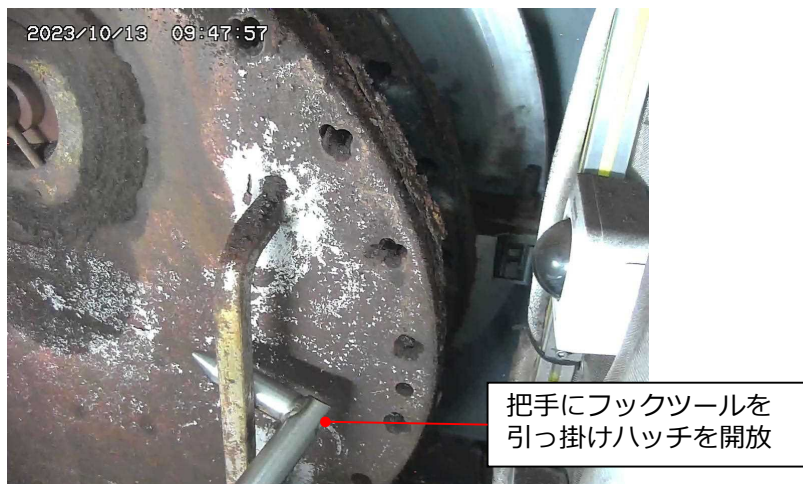
- X-6ペネハッチの除去対象ボルト全24本の除去が完了したことから、ハッチ開放作業を実施。
- フックツールを使用し、ハッチを約10度開いた状態で、ハッチ全開放に干渉するハッチの把手を切断。
- 把手切断後、**ハッチ全開放 (約90度開放)** を実施。全開放後、ダストの上昇等、異常がないことを確認。

X-6ペネハッチ開放作業中

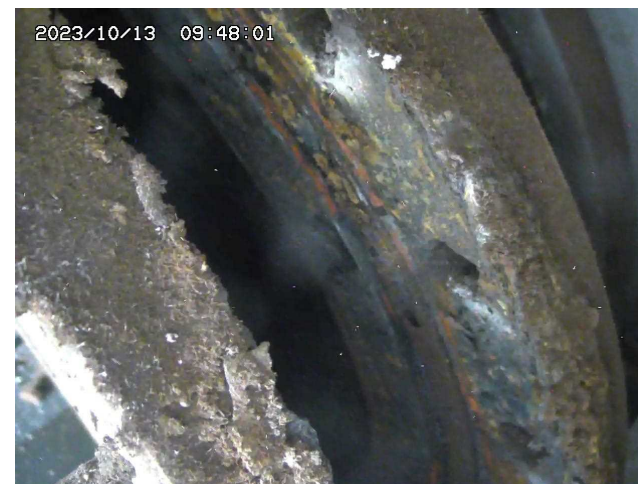
X-6ペネハッチ開放後(約10度)

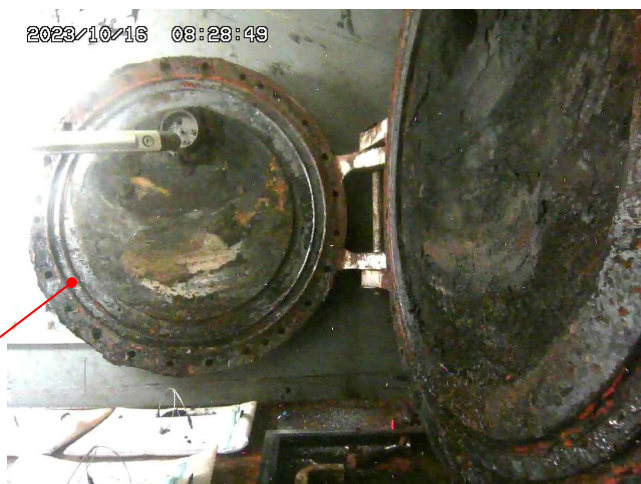
X-6ペネハッチ開放後(約90度)
※ペネを右から見た状況

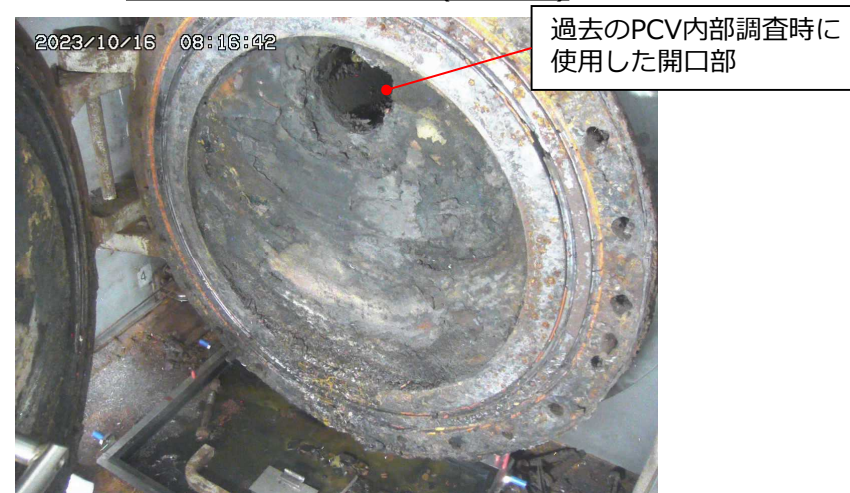
X-6ペネハッチ開放後(約90度)
※ペネを正面から見た状況

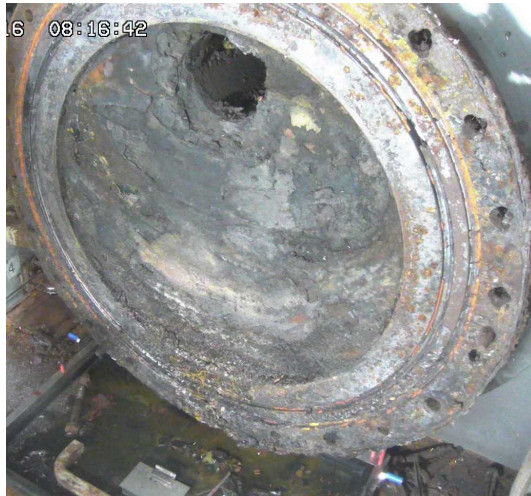
X-6ペネフランジ清掃前

- ハッチ開放後、堆積物除去作業に向けてX-6ペネフランジ面の清掃など装置設置の準備を開始。
- レーザ清掃ツール、バフツール他を使用し、フランジ面の清掃を実施中。

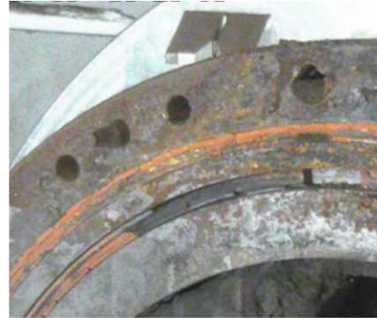
X-6ペネフランジ清掃後 (レーザ清掃)

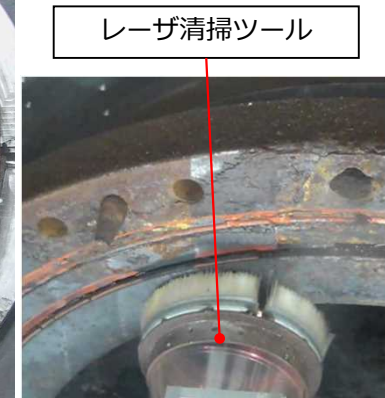
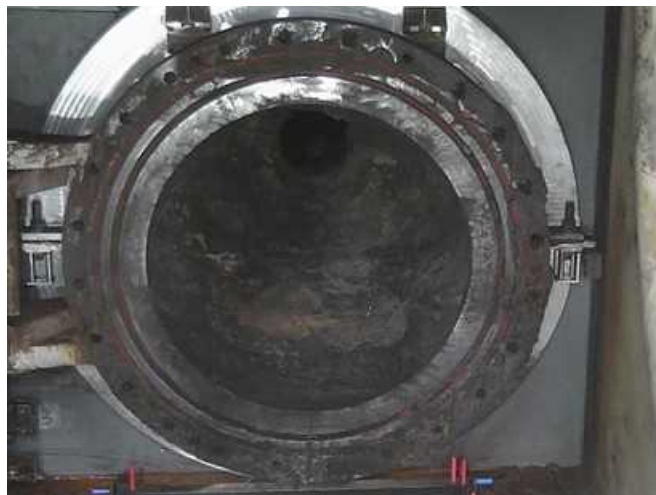
X-6ペネフランジ清掃実施中 (バフ清掃)

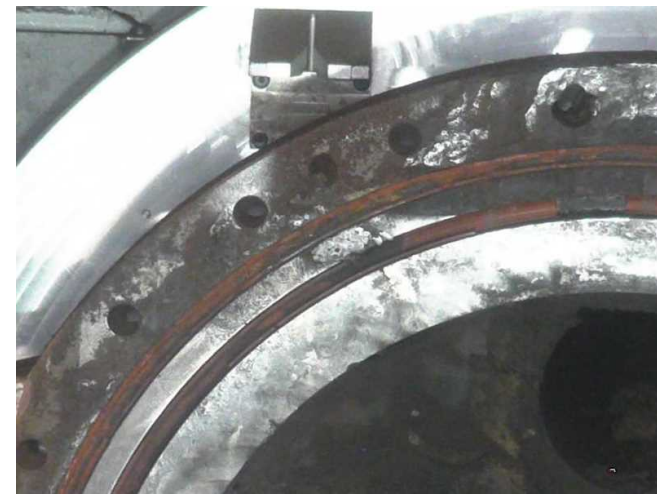
X-6ペネフランジ清掃実施中 (バフ清掃)

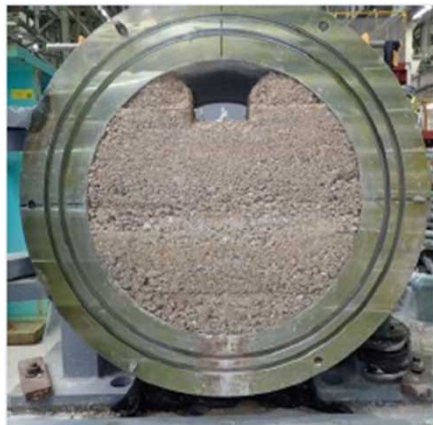
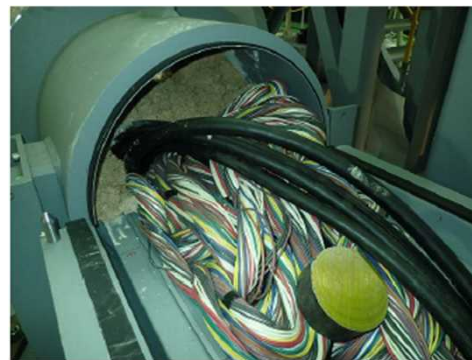
- スプレー治具によるPCV内のダスト飛散抑制
- 堆積物除去装置（低圧水）によるX-6ペネ内の低圧水洗浄
- 堆積物除去装置（高圧水・AWJ）を用いてX-6ペネ内の堆積物を除去

X-6ペネ内の状態(模擬)

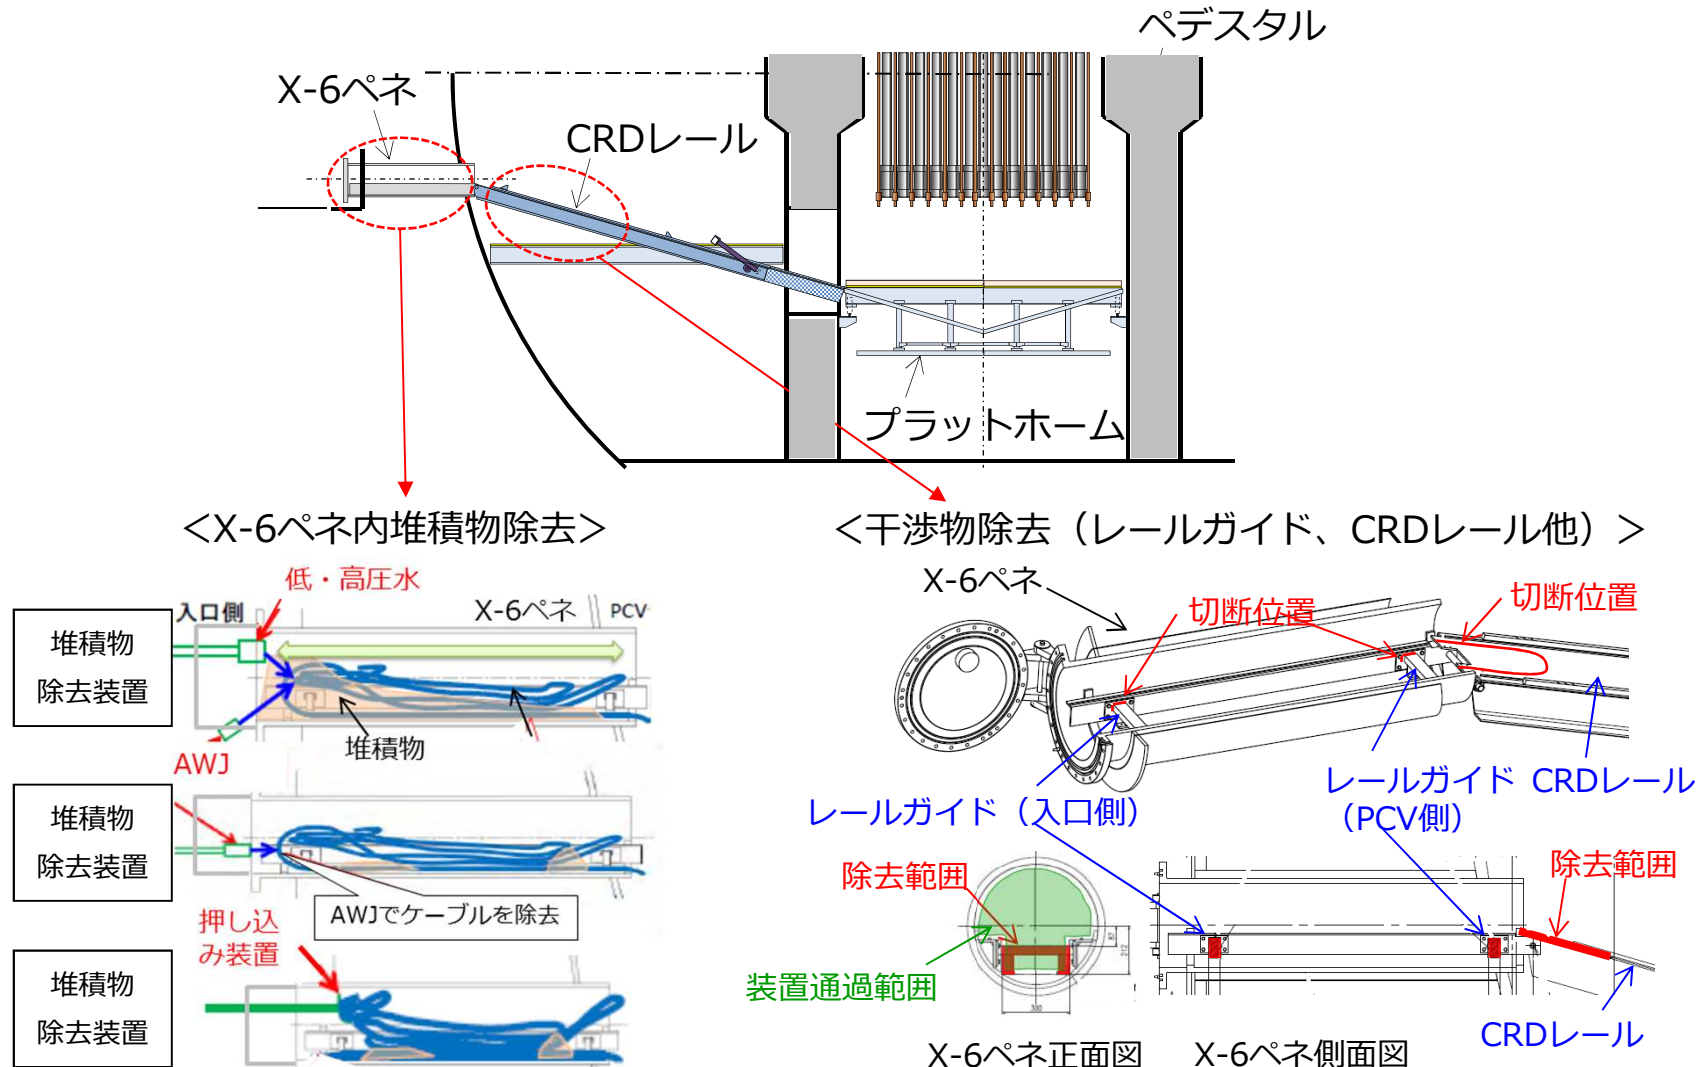
- X-6ペネハッチ開放後は、X-6ペネ内の**堆積物除去**や**干渉物除去**（レールガイド、CRDレール他[※]）が控えており、安全かつ慎重に作業を進める必要がある。

※レールガイドは堆積物除去装置、CRDレール他はロボットアームで除去

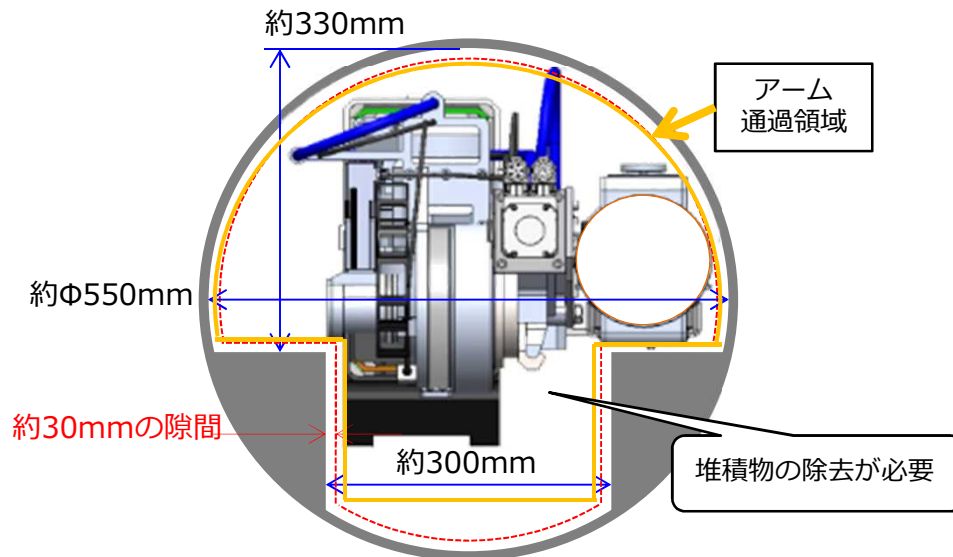
(X-6ペネ通過時の断面図)

2020年10月 3Dスキャン調査結果
