福島第一原子力発電所現地確認報告書

多核種除去設備等処理水測定・確認用設備（K4タンクエリア）、移送設備（多核種移送設備建屋）、監視・制御装置（免震重要棟）

多核種除去設備等処理水の第3回放出の状況

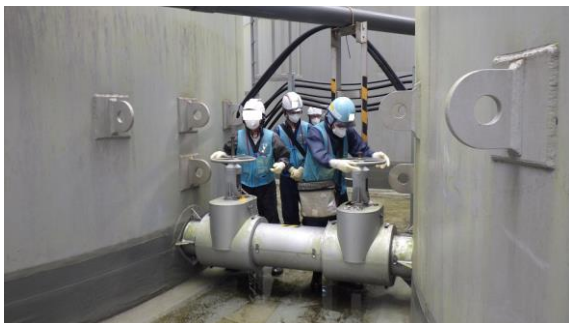
- ・測定・確認用タンクA群において、システムのライン構成が行われていた。ライン構成は、操作手順書に従い、複数人で指差呼称による確認をしながら、弁の状態確認や手動操作を進めていた。(写真1)
- ・ALPS処理水移送ポンプ(A)起動後に、状態確認を行っていた。移送ポンプに振動や異音等の異常は認められなかった。また、移送ポンプ周辺の配管に漏えい等の異常は認められなかった。(写真2)

(写真1)
連結弁の「全開」操作の状況

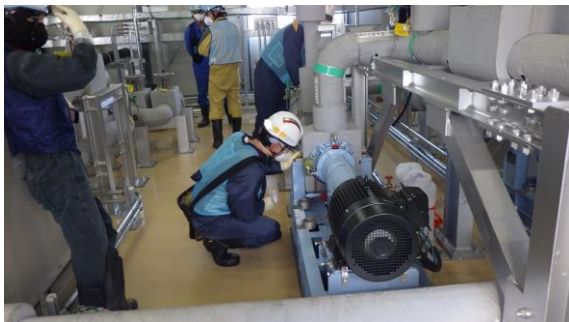
(写真2)
ALPS処理水移送ポンプの確認状況

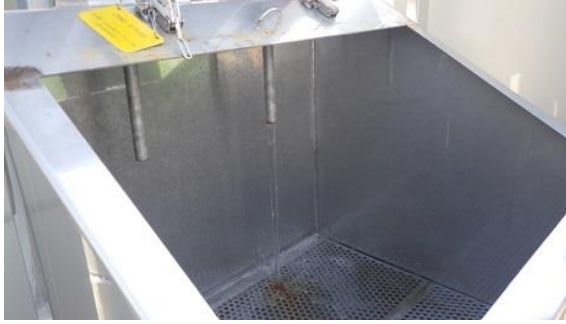
- ・上流水槽北側に設置された試料採取設備(サンプリングラック)において、14時から採取作業が行われた。(写真3)
- ・採取作業は、配管内のフラッシング(洗浄)*、容器の共洗い、試料採取の順で行われた。(写真4)
- ・ポリ容器(500mL)を使って採取が行われた。ポリ容器には、試料名、採取者等が記載されたラベルが貼付されており、採取後に採取時間を記入していた。(写真5)

(写真3)
試料採取設備の状況
(写真撮影時はフラッシング中)

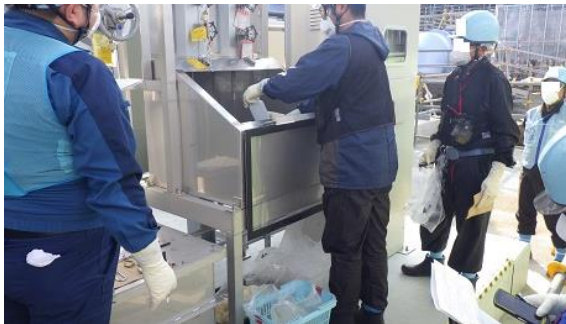
(写真4)
試料採取の状況

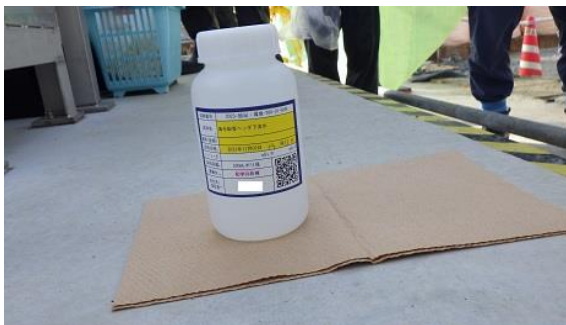
(写真5)
採取した試料

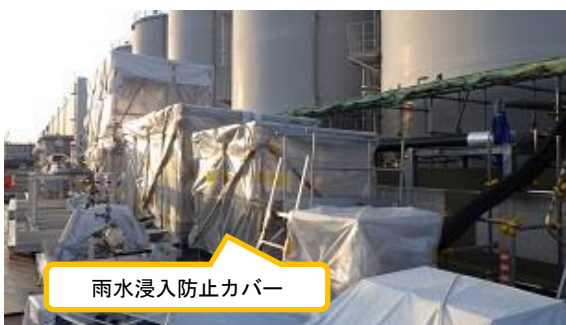
- ・K4タンクエリア南側に、ALPS処理水を移送するためのホース、ポンプ及びフィルタ等が設置されていた。(写真6)
- ・ポンプ及びフィルタ等は2系統設置されており、1系統は雨水浸入防止カバーによって覆われていた。
- ・移送するALPS処理水から沈降性の物質を取り除くためのフィルタが2台直列に設置されていた(写真7)
- ・漏えい対策として、ホースの二重化や堰の設置が講じられていた。
- ・東京電力によると準備が整い次第、早ければ来週(11月6日)から移送を開始するとのこと。

(写真6)
ホース、ポンプ及びフィルタ等の設置状況
(ポンプ及びフィルタ等は、雨水浸入防止カバーで覆われている)
