## 福島第一原子力発電所現地確認報告書

令和5年11月20日（月）

多核種除去設備等処理水希釈放出（「ろ過水置換」工程）の状況

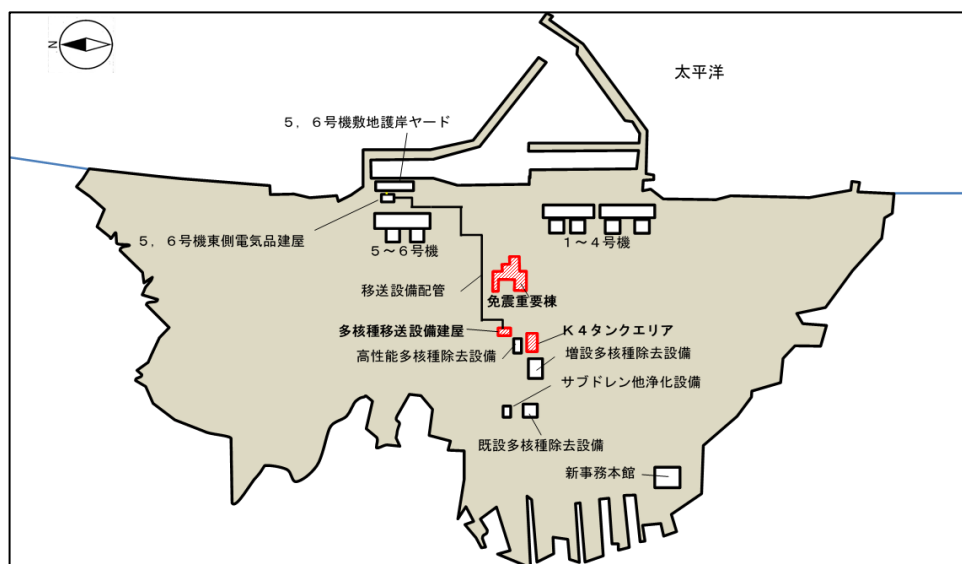
（図1）福島第一原子力発電所構内概略図

第3回目の多核種除去設備等処理水（以下「ALPS処理水」という。）の放出（測定・確認用タンクA群からの放出）は、11月2日に開始され、11月19日にALPS処理水の移送が終了し、本日（11月20日）は、ALPS処理水移送ラインの残水（ALPS処理水）をろ過水で押し流す「ろ過水置換」工程が行われたことから、免震重要棟集中監視室での監視制御装置の操作状況及びK4タンクエリア、多核種移送設備建屋における移送設備等の確認作業等の状況を確認した。

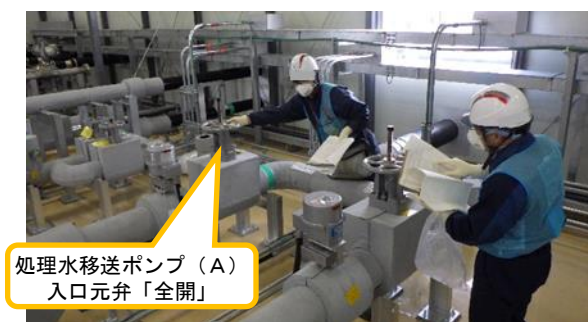
- ・東京電力の担当者が二人一組で、ラインの構成を示す書面に従い、ろ過水を貯留しているタンク（置換用ろ過水供給タンク）及び弁の開閉状況等の確認を行うとともに、処理水移送ポンプが起動前後において異常がないことを確認していた。（写真2）

（写真2-1）  
処理水移送ポンプ（A）入口元弁  
「全開」の確認状況

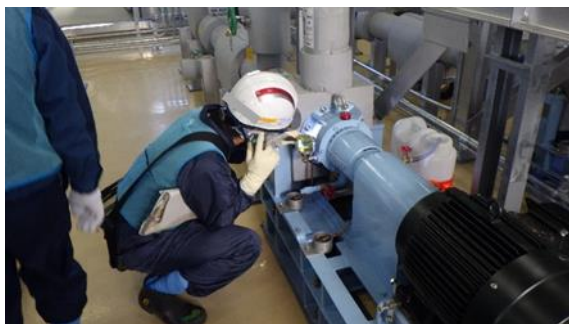
(写真 2 - 2)  
処理水移送ポンプ (A) 起動後の確認状況
