令和元年東日本台風通過後の河川近傍における放射線影響確認

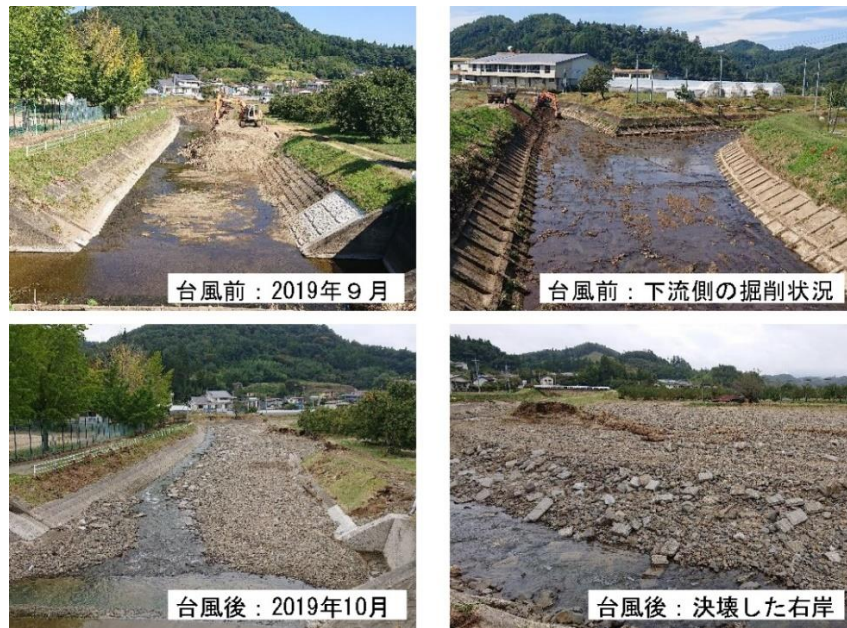
上小国川の河川敷においては右岸側において堤防が決壊しており、後背地への多量の土砂の堆積がみられた。河川の内部においては台風直前に行われていた河道掘削工事によって土砂の大半が取り除かれていたが（図1）、台風後には取り除かれた土砂とほぼ同量の土砂が新たに堆積し、新たに河川敷を形成した。右岸の後背地及び河川内部に堆

図 1 台風前後の河川敷の状況変化

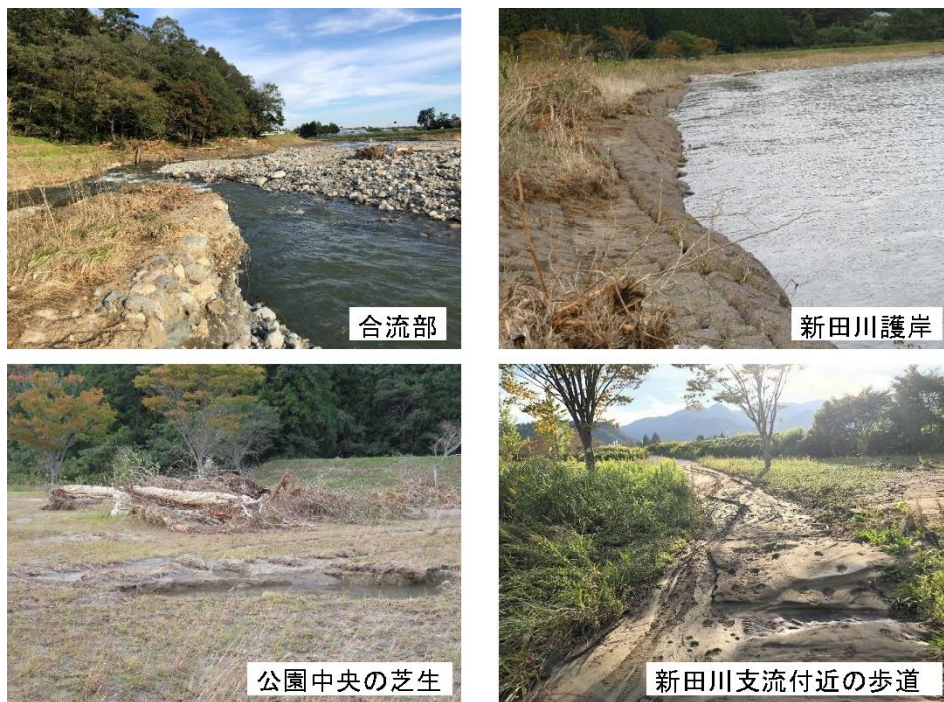
南相馬市の公園 A は新田川及び、支流に南北を挟まれた遊水地の役割を兼ねており、出水後には両河川の近傍において多量の土砂の堆積及び侵食が確認された（図 3）。特に新田川沿いでは台風前に堆積していた土砂の大半が流失し、護岸ブロックが露出するまでになっていた。公園内に堆積した土砂は概して砂質であり、土性は砂、ローム質砂、及び砂質ロームであった。土壌中の放射性セシウム濃度は台風前に比べると大半の地点で低下しており、再汚染の発生は認められなかった。台風によって河川近傍の地形は大きく変化したものの、空間線量率は図 4 に示すように全体的に低下し、むしろ自然減衰による低減作用の方が大きく影響した。

図 3 台風後の河川公園 A の状況

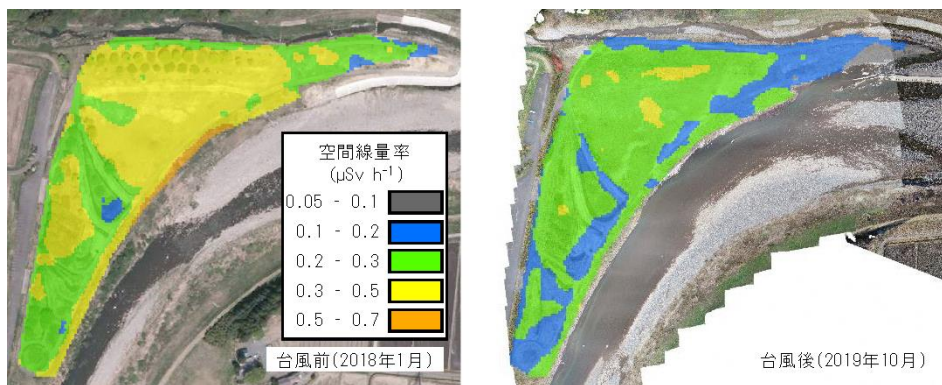
図4 台風前後の河川公園Aの空間線量率の変化

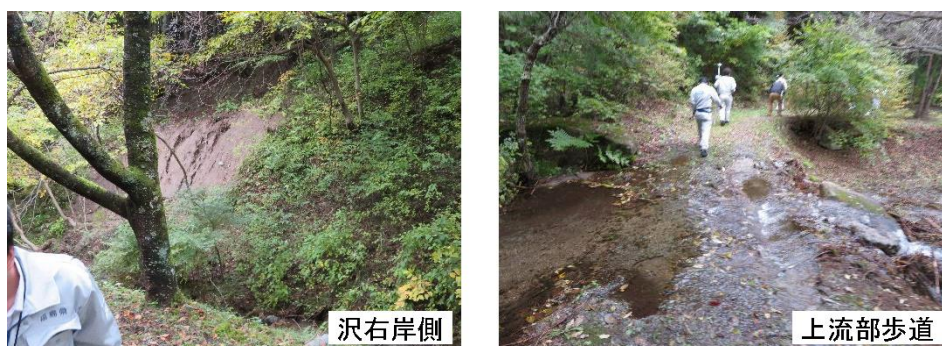
周囲を森林に囲まれた公園においては、台風の後には内部を流れる沢が一部閉塞し、周囲に越水が生じていた。また、河道に面した斜面の一部に法面の崩落が観察された(図5)。一方、公園全体の空間線量率は台風前後でほぼ変化せず(図6)、出水の影響はみられなかった。森林内においては東日本台風の規模であっても大きな放射性セシウムの移動は生じていなかったと考えられる。森林内の安定的な傾向は県内の他の森林においても確認されており¹⁾、大規模な土砂崩れ等がない限りにおいては台風の影響は小さいと考えられる。

図5 台風後の森林内公園の状況変化
