仮置場原状回復の課題解決に向けた現地実証試験

1. 背景・目的

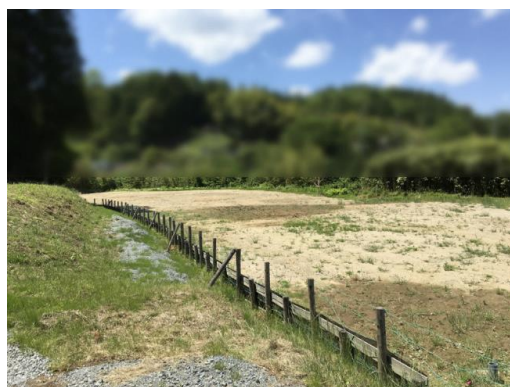
図1 実証試験前の現地状況

実証試験は福島県内の汚染状況重点調査地域における仮置場跡地一箇所において行った。対象とした仮置場跡地の基本情報を表1に、実証試験前の状況を図1に示す。

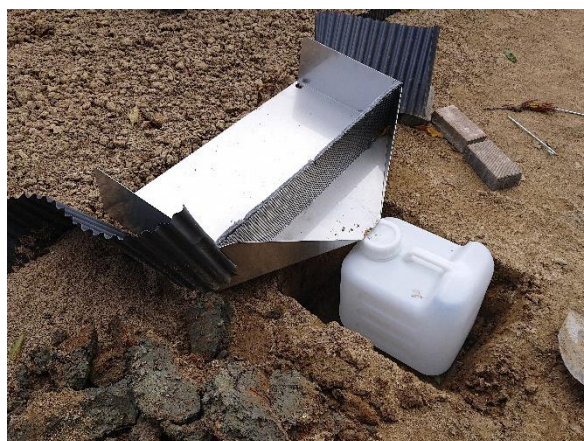
図4 土壌回収マスの設置状況

各区画の下流端にステンレス製の土壌回収マス(図4)を取り付け、流出する土壌を捕捉し土壌侵食量を測定した。枠には事前に質量を測定したガーゼを取り付け、ガーゼおよび枠内に捕捉された土壌を回収し、105℃で乾燥し重量を測定した。測定後の試料を混合し、粒度試験を行って粒径組成を測定した。

土壌回収枠の排水口に容量30 Lのタンクを設置して枠を通過した表面流去水を集め、土壌侵食発生時の地表面流の量を測定した。ただし、中程度の降雨によりタンクから溢水することが確認されたため、途中で設置を取りやめ、穴を埋め戻した。

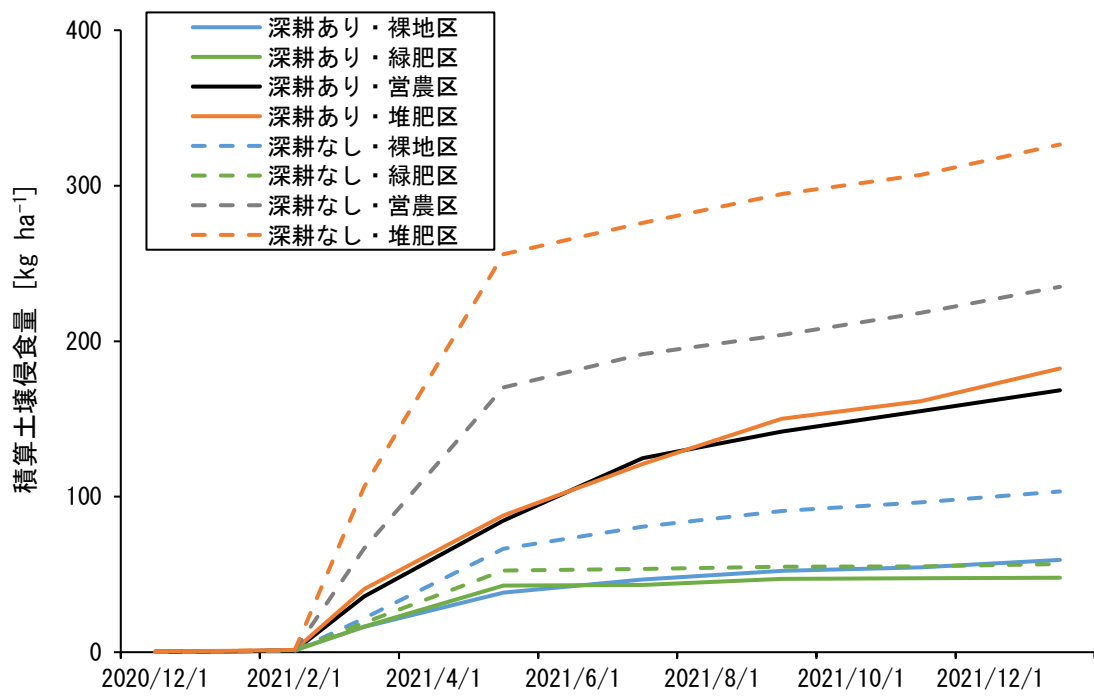
図7 各区画からの積算土砂流出量

図7に各区画の積算土砂流出量を示す。小区画の違いをみるとトータルでは緑肥区が最も少なく、裸地区が続き、営農区と堆肥区で大きくなった。緑肥区は2021年5月までは裸地区とほぼ同程度であったが、7月の測定以降土砂の流出が減少した。緑肥区においては5月以降にホワイトクローバーの生育が進み地表面全体が被覆された。緑肥による雨滴衝撃の緩和や根による土壌保持の効果と考えられる。なお、ホワイトクローバーの地上部が枯死した冬季(11~1月)においても緑肥区の侵食量は少ないため、植物の生死よりも被覆されているかが重要である。

一方、営農区と堆肥区は裸地区と比べて大きくなったが、これは畝を立てることによって地表面流が畝間を集中して流れりる侵食が生じたことが原因と考えられる。営農活動によって土壌侵食のリスクが高まるため、対策がより重要となる。なお、対照区において営農区よりも堆肥区の侵食量が大きくなったがこの原因は不明である。

深耕区と対照区を比較すると、全小区画において深耕区で土壌侵食が抑えられ、特に施工直後の効果が高いことがわかる。2021年2月に大きな降水イベントが発生し、土壌侵食が生じた。侵食測定用に設置したガーゼの汚れからマス内部の最大水位がわかるが(図8)、深耕区において水位が低く、表面流が抑制されていた。深耕によって圃場全体としての間隙率や透水性が向上し、地中への浸透量が増えたことが原因と考えられる。

しかしながら、施工後時間がたつと、土砂侵食量の変化が深耕区と対照区で変わらなくなり、深耕の効果が低下した。また、緑肥の方が効果自体は高いため、両者の組み合わせによって長期的な対応をとる等の工夫が重要である。

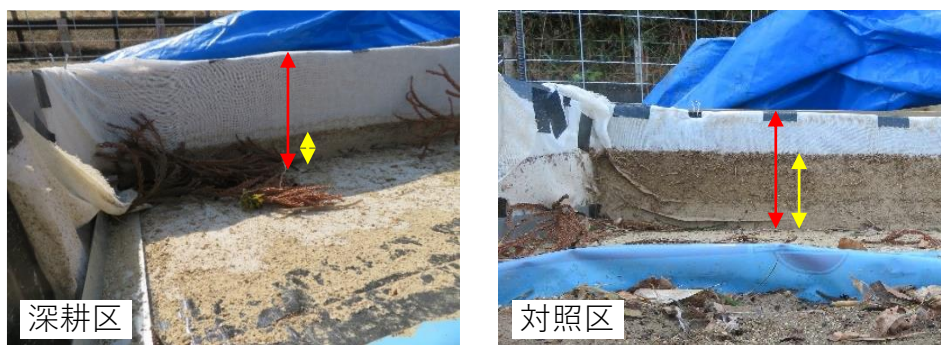
図8 土壌侵食マスの状況 (2021年2月15日の豪雨後)

※赤矢印は集水枠の全高 (20 cm)、黄色は豪雨イベント時の最大水位を示す

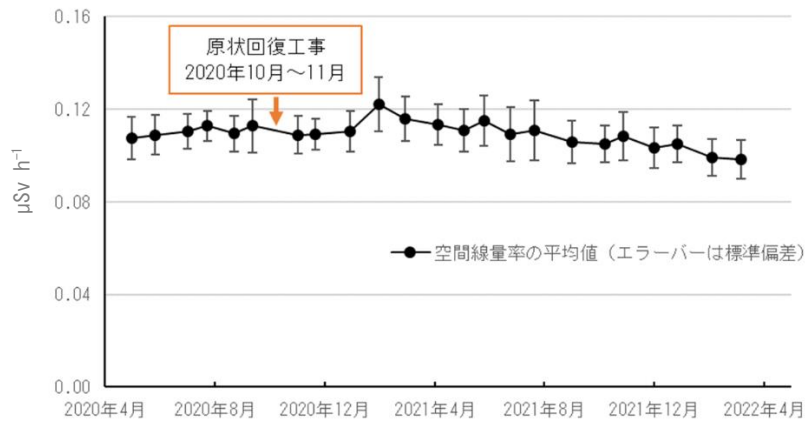
図 10 定点調査による空間線量率の測定結果

図 10 に定点調査の測定結果を示す。空間線量率は概ね放射性セシウムの物理減衰に従って推移しており、原状回復工事や大雨による影響はみられなかった。また、歩行調査についても同様に時間的な変動はなく、局所的に線量が高い地点もなかった(図 11)。

国や福島県が発行しているガイドライン（後述）に記載された測定方法を基本として測定地点を選定し、選定した地点の空間線量率測定を行った。選定した地点において、シンチレーション式（NaI（Tl））サーベイメータを用いて、地上1 m高さの空間線量率を測定した。
