増設ALPS配管洗浄作業における身体汚染

2024年6月14日

東京電力ホールディングス株式会社

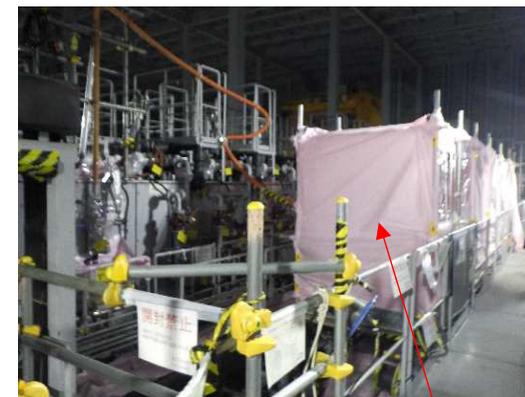
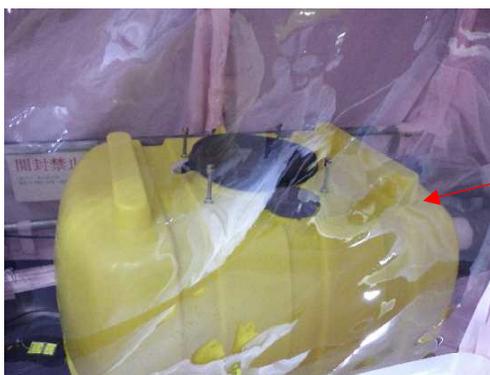
- ① 準備作業（資機材搬入、ハウス設置、足場設置等）
 - ・新たに汚染拡大防止のハウスを設置
- ② 配管洗浄作業（硝酸使用）
 - ・ホースの固縛
 - ・水移送時のハウス内無人化
- ③ 洗浄廃液を中和処理し、本設の排水サンプへ移送
 - ・ホースの固縛
 - ・水移送時のハウス内無人化

受入タンク設置中の写真

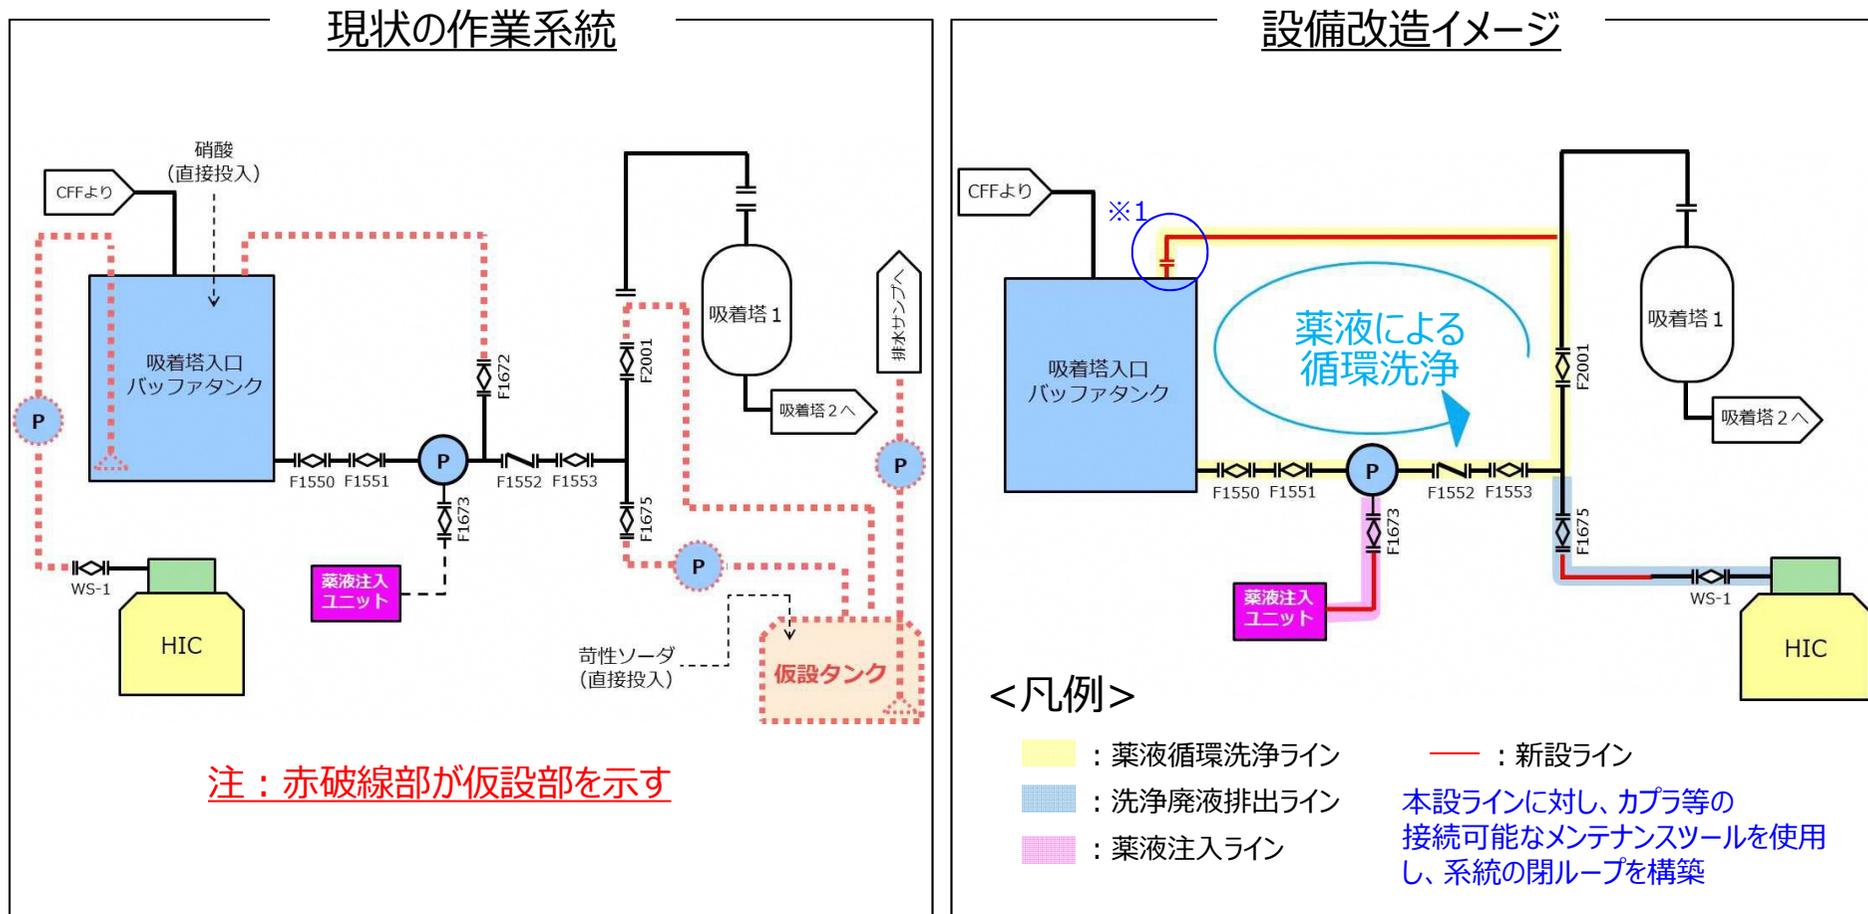
- 新たなラインを布設し、閉ループにより薬液による循環洗浄作業が可能となる系統設計を検討中
- また、水圧の急激な変化に備えて、バッファタンク予備ノズル部に新設ラインを固定（下図※1参照）

- 応急対策検討を終えた後、恒久対策の机上検討開始。配管洗浄閉ループの案で成立可能か現場確認を開始。
- 机上検討で新設配管敷設にはクレーンレールが干渉となっていることが判明したため、現場で実際の干渉状況を確認。確認の結果、クレーンレールの貫通孔が使用可能であることが判明。現在は、新設配管の設置場所や干渉物撤去の現場確認結果を踏まえ、閉ループ洗浄の成立性を検討中。
- 今後のスケジュールとして、2024年度中に設計検討及び調達等を進め、2025年度の作業への反映を予定。

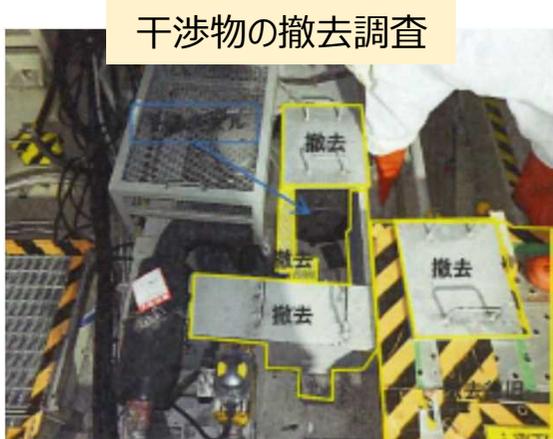
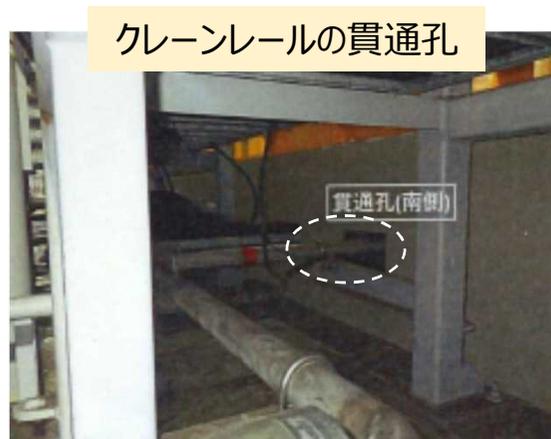
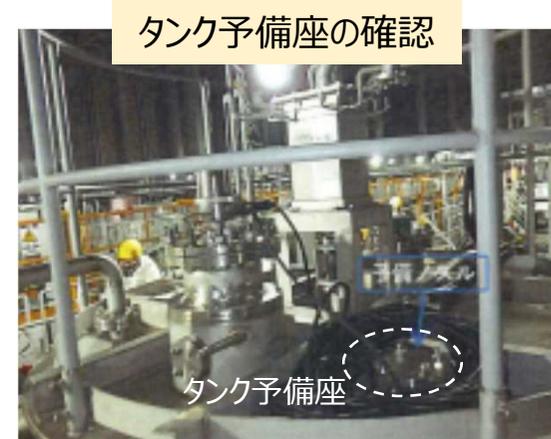
現場確認状況

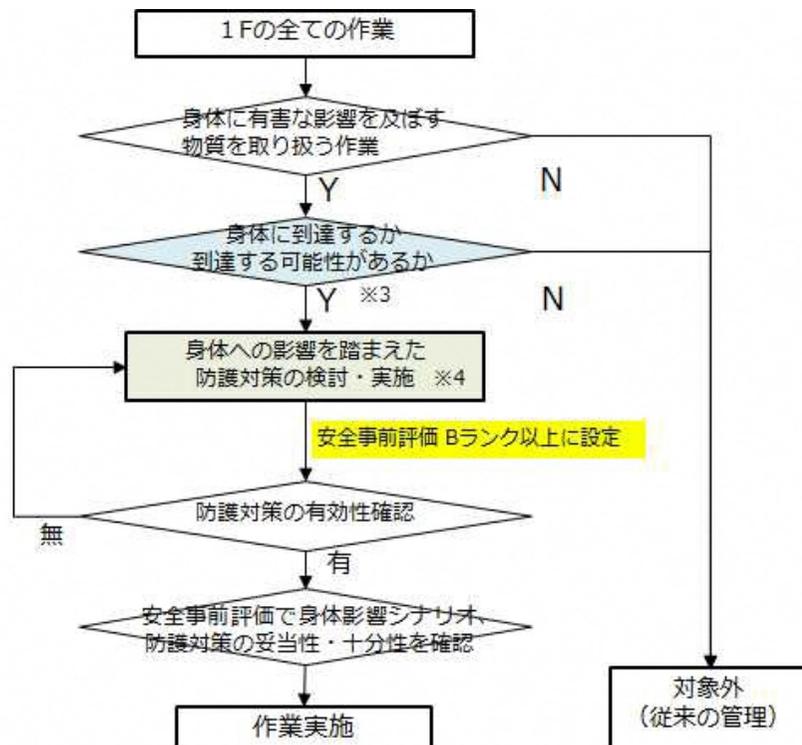
- 身体に有害な影響を及ぼす物質（濃度の高い放射性液体、薬品（特定化学物質）等）を扱う作業で、機器の故障等を考慮した場合に、身体に到達する可能性がある作業について、事前の安全評価を強化するようルール※の見直しを実施。（1月1日より運用開始）

リスク管理強化の対象作業の抽出フロー

- (1) 計画通り作業が進捗する場合
- (2) 通常と異なる状態が重畳する場合（作業が思惑通りにいかない場合を含む）（リスク抽出の強化）
 - 動的機器の単一故障（誤動作、誤不動作等）
 - 人的過誤
 - 人による意図しない行動（ポンプ誤停止、弁の誤開等）
 - 過去の類似OE（運転経験）
 - ＜液体の場合＞
 - ・配管の切れ、ピンホール等（耐圧評価されているもの（本設鋼管等）を除く）による漏えい、飛散
 - ・配管接合部の緩み等による漏えい、飛散
 - ・運用実績の乏しい仮設設備の使用 等

- (1) 設備対策（物理的に接続（開口部閉止）、カバー設置、2重配管等）
- (2) 管理的対策（区画（立ち入り禁止）、弁のチェーンロック、注意喚起表示札、運用初期段階での漏洩確認等）
- (3) 保護具の着用（液体を取り扱う又は異常時に液体が到達する可能性のあるエリアでは、アノラックの着用を必須とする等）

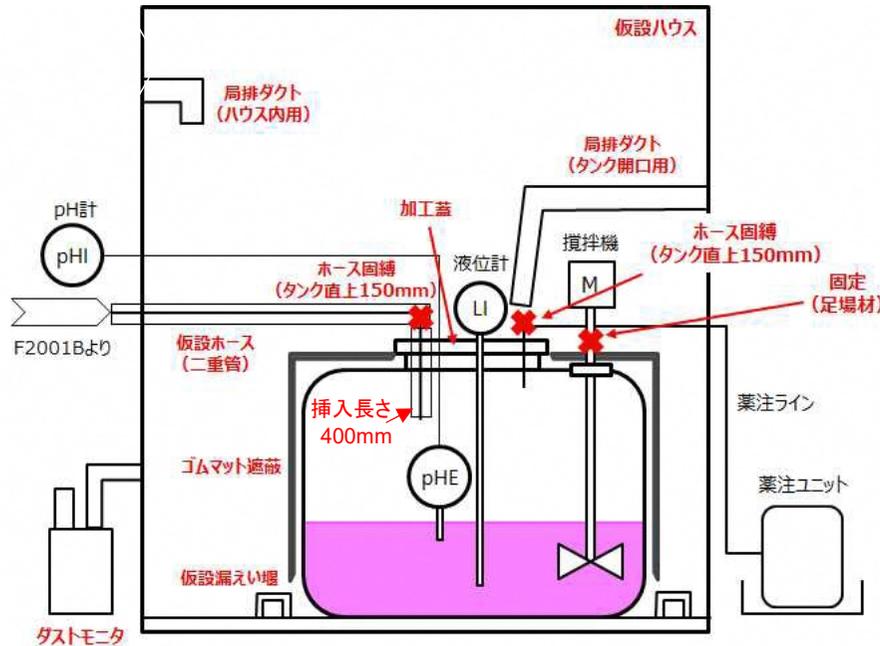
- 濃度の高い放射性液体を取り扱う作業の評価
固縛に係る対策としては、ホースの固縛位置／差し込み長さの設定および蓋加工による改善を実施。また、液位計の設置等による蓋の開放・タンク周辺作業を極力削減および、仮設ハウスの設定等による万一の廃液・ダストの飛散対策を実施。配管洗浄時や水移送時は、ハウス内無人化の作業手順を作成。

仮設タンク周りの構成

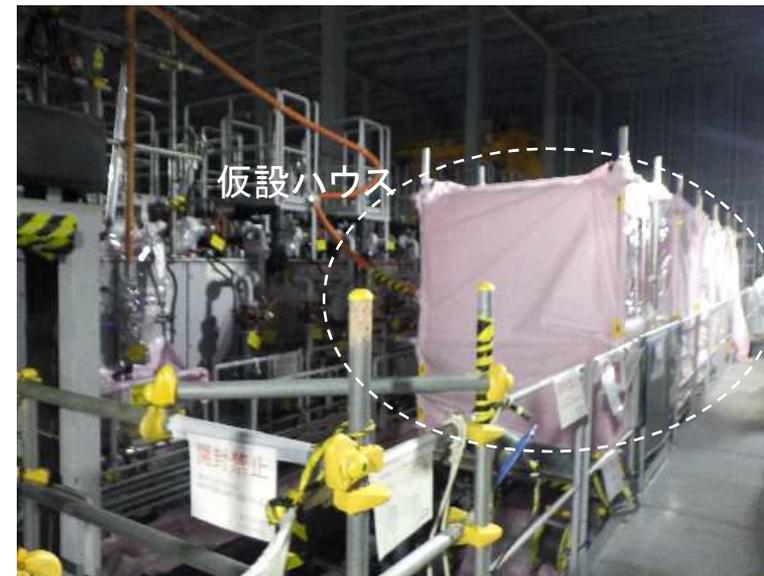
ハウスの状況写真 (一例)

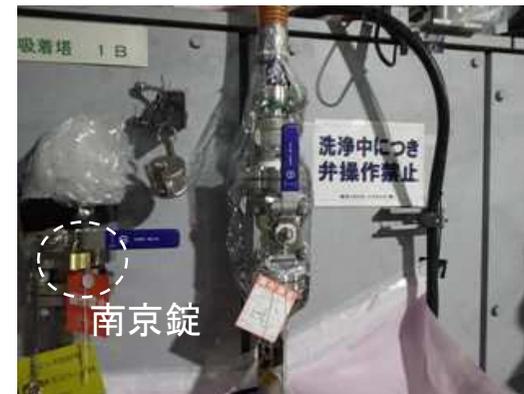
- 当該作業における手順書で、予定外作業／手順書にない弁操作の禁止について反映。
- 手順書に記載された弁操作時以外は、弁操作ができない措置（ロック）を実施。

弁のロック状況写真（一例）
