福島第一原子力発電所現地確認報告書

- 1 確認日
令和6年5月27日（月）
- 2 確認箇所
5、6号機滞留水貯留設備（Fタンクエリア内：N2タンク）（図1）
- 3 確認項目
増設雑固体焼却設備廃棄物貯留ピット水移送及びFタンクエリアへの貯留作業状況確認
- 4 確認結果の概要

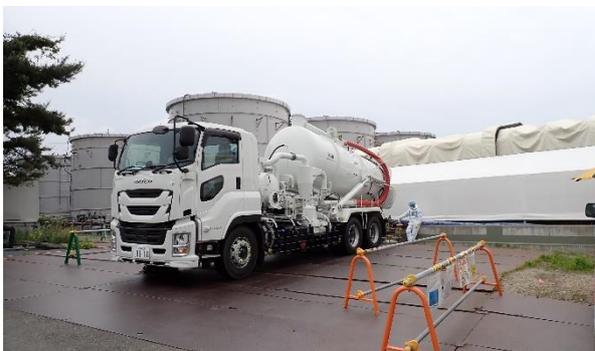
(写真1-1)
パワプロ車の外観

- ・ 増設雑固体廃棄物焼却炉建屋内の廃棄物貯留ピットから回収したピット水は、専用のパワプロ車で5、6号機滞留水貯留設備のあるFタンクエリアまで搬送、溢水防止対策を施した移送用ホースを接続し作業を行っていた。（写真1）
- ・ 移送用ホースは、2重の溢水防止措置を講じ、N2タンクへ移送を行っていた。（写真2）
- ・ ピット水を一時貯留するN2タンクは、移送前に残水処理、タンクの内部・外部点検、及び系統隔離を完了、適切に運用されていた。（写真3）

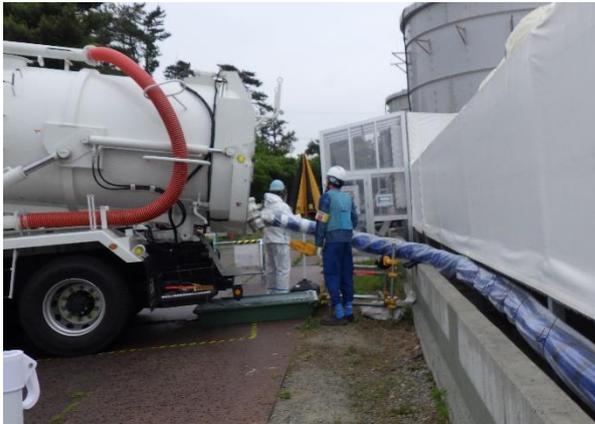
(写真 2 - 1)
移送用ホースの接続状況
ホースからの溢水対策を講じた上で
N2 タンク堰内へ

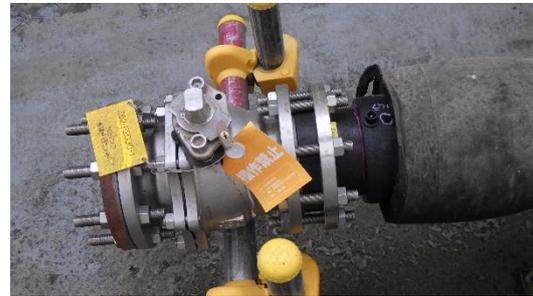
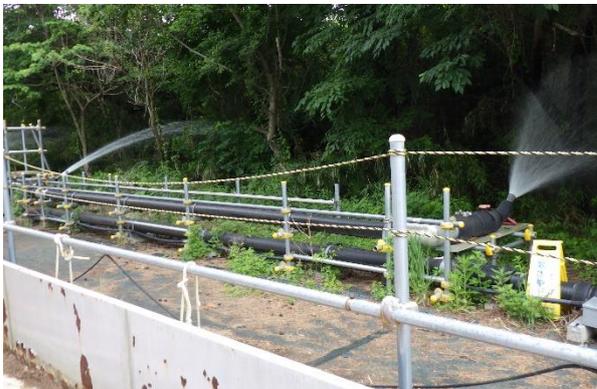
(写真4)
5、6号機滞留水処理後の散水状況

今回は、この移送作業状況及びN2タンクへの貯留作業状況を確認するとともに5、6号機滞留水貯留設備全体を現場で確認した。排水輸送車（パワプロ車）からの移送作業（溢水防止対策としてホースを二重で被覆の上で実施）、N2タンクへの貯留作業、いずれも適正に行われていた。併せて5、6号機滞留水貯留設備及びタンクエリア内を現場で確認、5、6号機滞留水処理後の散水が計画通り実施されていたことを確認した。
