福島第一原子力発電所現地確認報告書

雑固体廃棄物焼却設備（図1）

雑固体廃棄物焼却設備の稼働状況

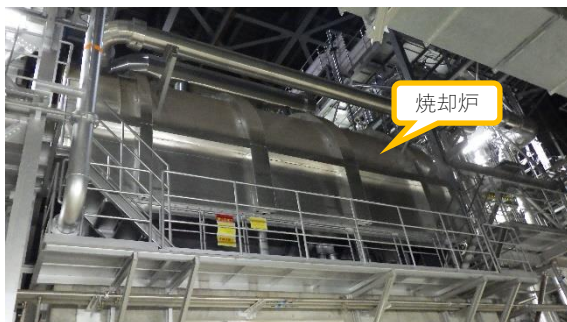
(写真 1) 焼却炉外観

- ・焼却炉はロータリーキルン方式であり、処理能力は1系統あたり最大300 kg/h。（写真1）
- ・焼却施設は各環境法令等の基準に従い運転管理している。
- ・現在稼働しているのはB系のみ。A系は炉内圧力上昇による異常が生じた（令和6年5月10日）ことから、原因調査のため定期検査を前倒して行っており、運転を停止している。
- ・焼却する廃棄物は、管理区域内で生じた防護服、手袋、マスク及び雑可燃物（作業靴、レジ袋、養生シート等）。
- ・焼却残渣（焼却灰及び飛灰）は、ドラム缶に充填し固体廃棄物貯蔵庫で保管している。
