福島第一原子力発電所における 2024年度の災害発生状況と 安全活動状況について

2024年10月7日

東京電力ホールディングス株式会社

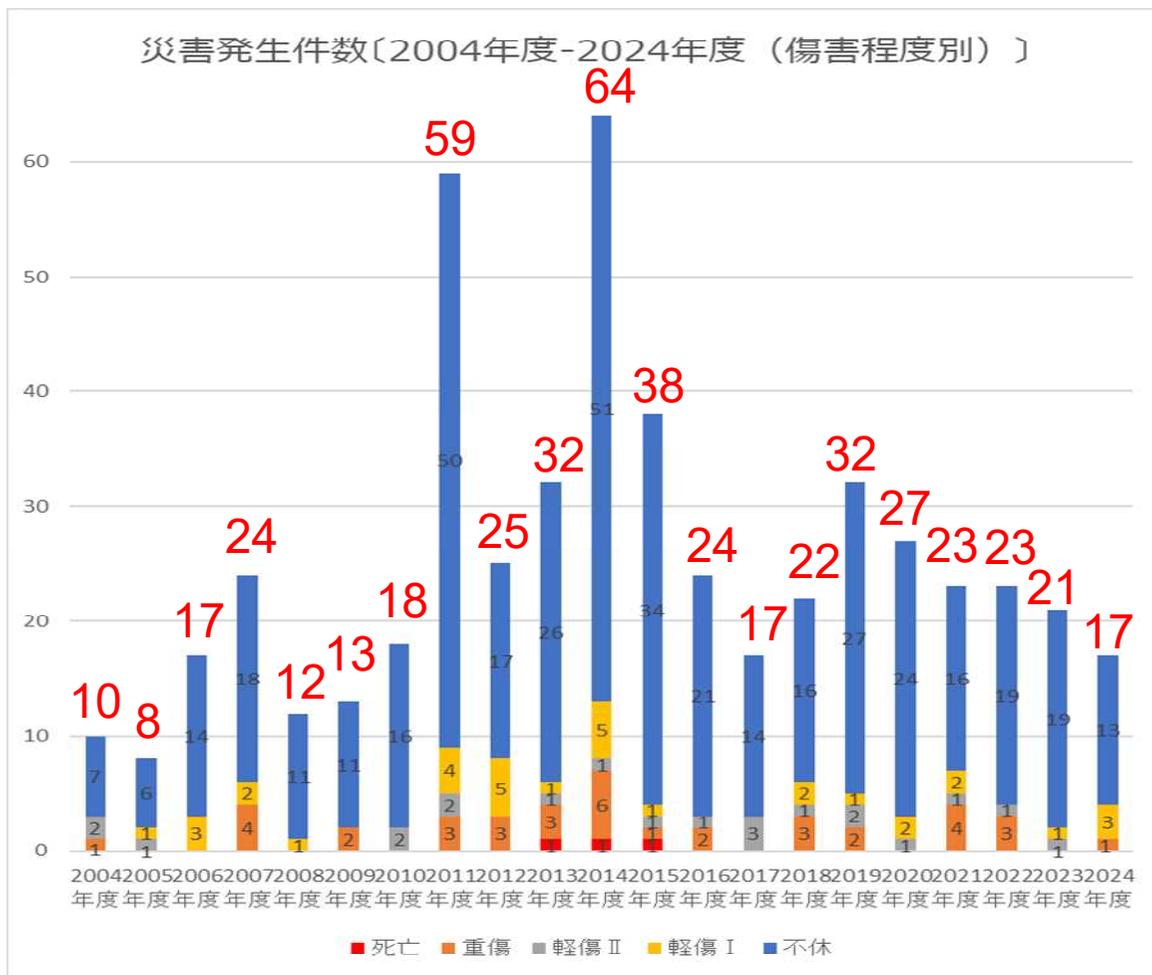
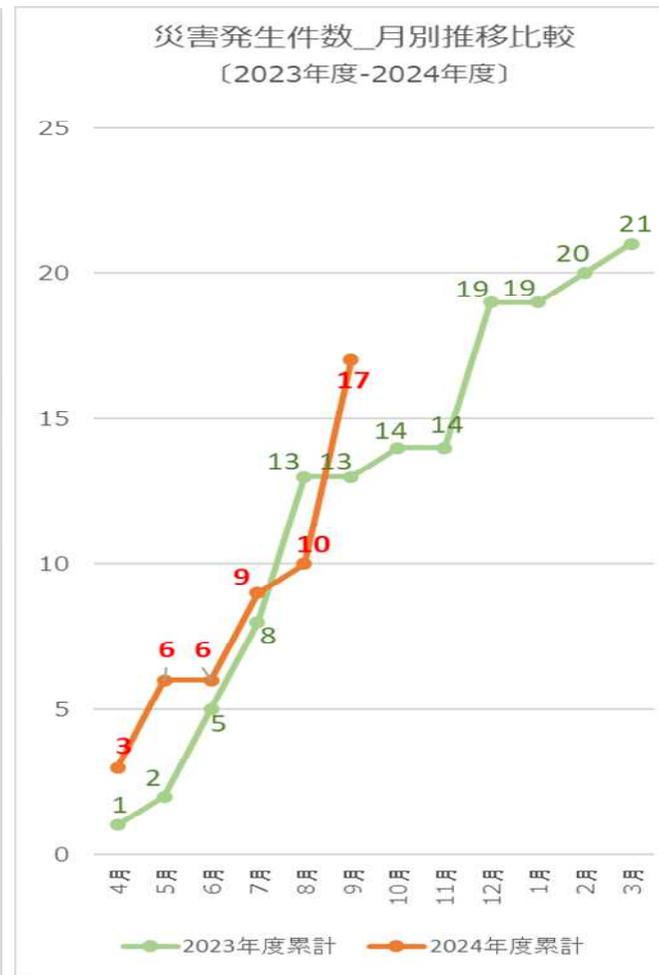
1. 2024年度の災害発生状況

- ・2024年度の災害は17件で、重傷が1件、軽傷Ⅰが3件、不休が13件となっている
- ・2024年度の災害は2023年度の同月末値と比較して4件増(13⇒17)となっている

＜2023年度＞	＜2024年度＞
13件 (9月末)	17件 (9月25日値)
軽傷Ⅰ : 1件	重傷 : 1件
不休 : 12件	軽傷Ⅰ : 3件
	不休 : 13件

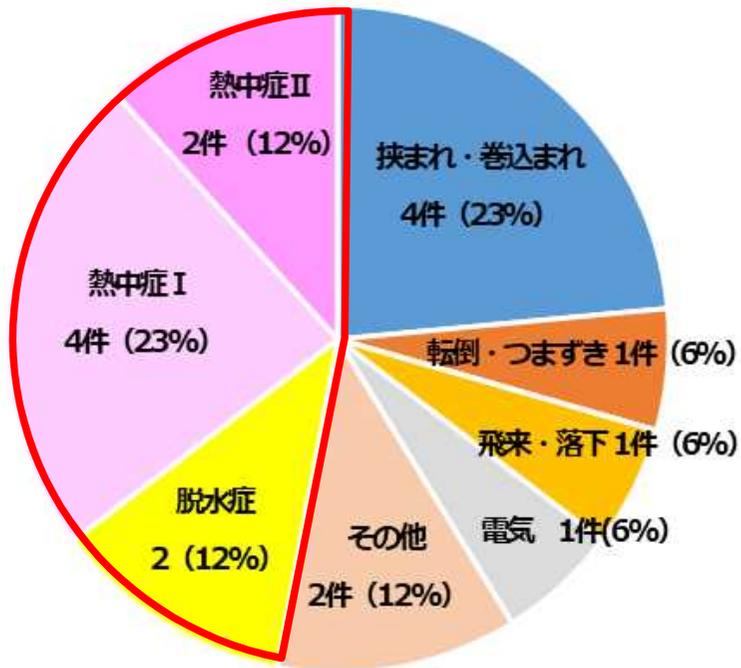
(1)災害種別別発生状況（熱中症含む）

- ・全災害の内「**熱中症・脱水症**」が高い割合を占めている《8件（47%）》
- ・続いて「**挟まれ・巻込まれ**」が高い割合を占めている《4件（23%）》
- ・災害種別の内訳は

「挟まれ・巻込まれ」（軽傷Ⅰ：1件、不休：3件）
「転倒・つまづき」（重傷：1件）
「飛来・落下」（不休：1件）
「電気」（不休：1件）
「熱中症・脱水症」（軽傷Ⅰ：2件、不休：6件）
「その他」（不休：2件）

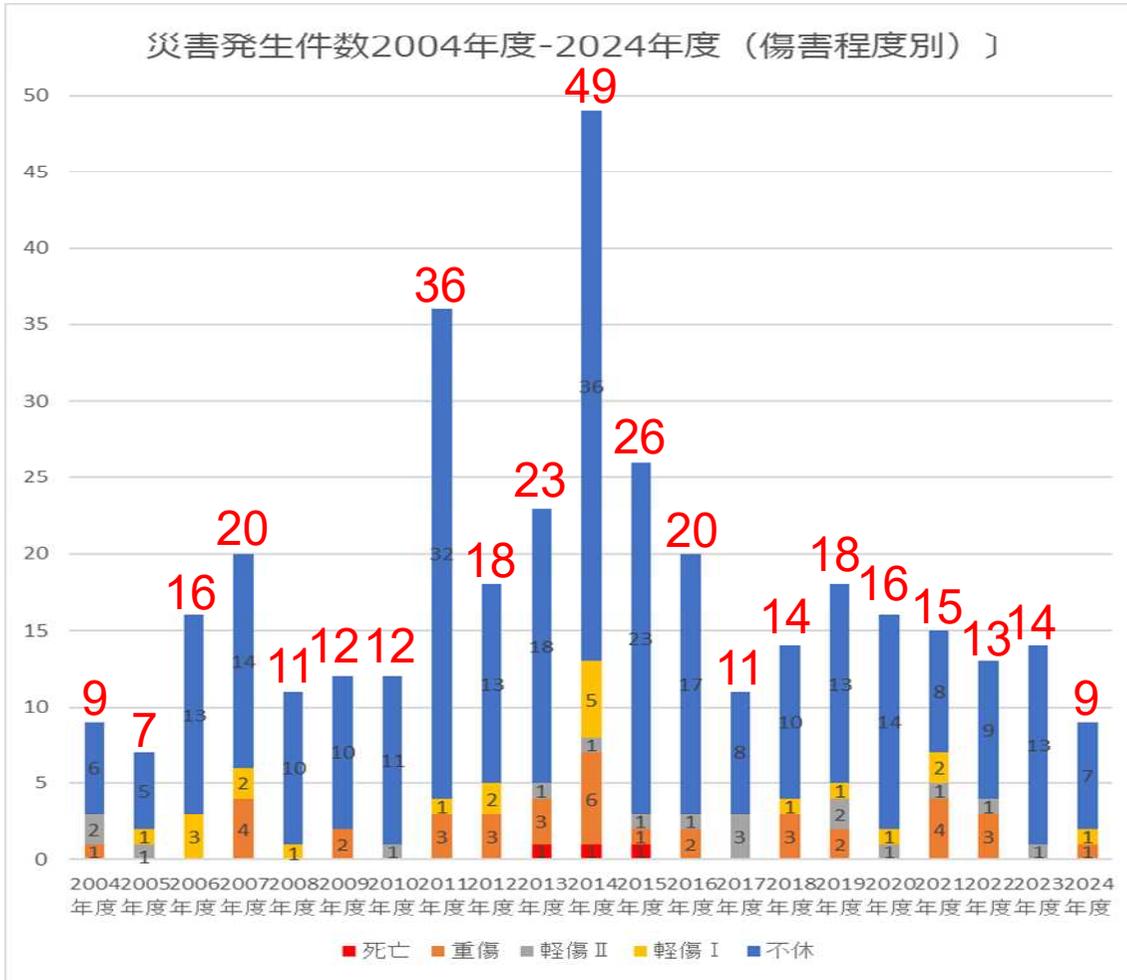
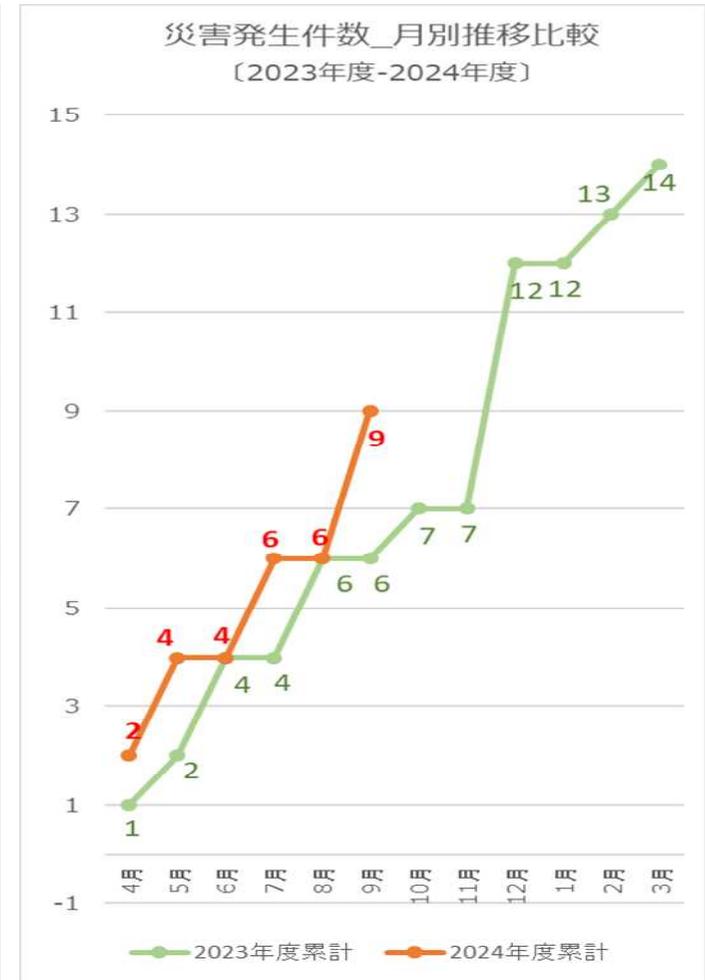
3. 2024年度の災害発生状況（熱中症除く）

- ・2024年度災害（熱中症除く）は、9件で、重傷が1件、軽傷Ⅰが1件、不不休が7件となっている
- ・2024年度災害（熱中症除く）は、2023年度の同月末値と比較して3件増（6⇒9）となっている

<p><2023年度> 6件（9月末） 不不休：6件</p>	<p><2024年度> 9件（9月25日値） 重傷：1件 軽傷Ⅰ：1件 不不休：7件</p>
--	--

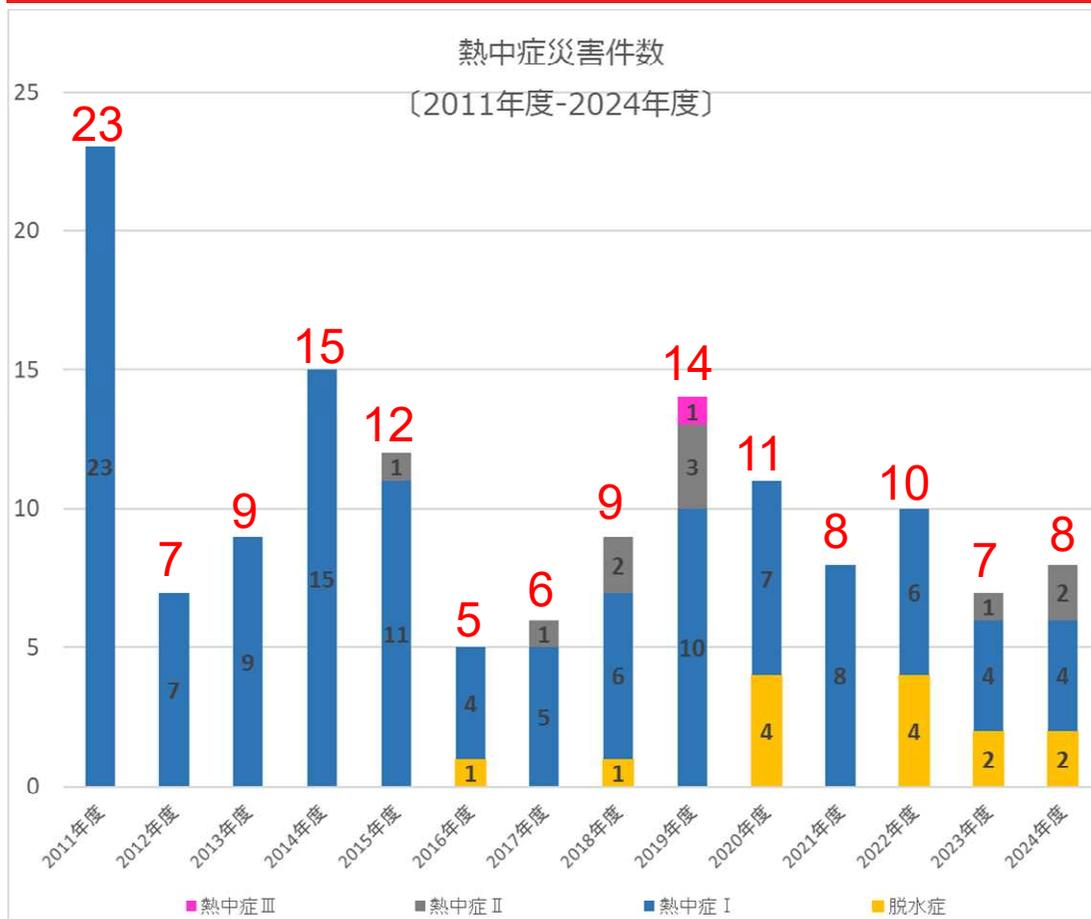
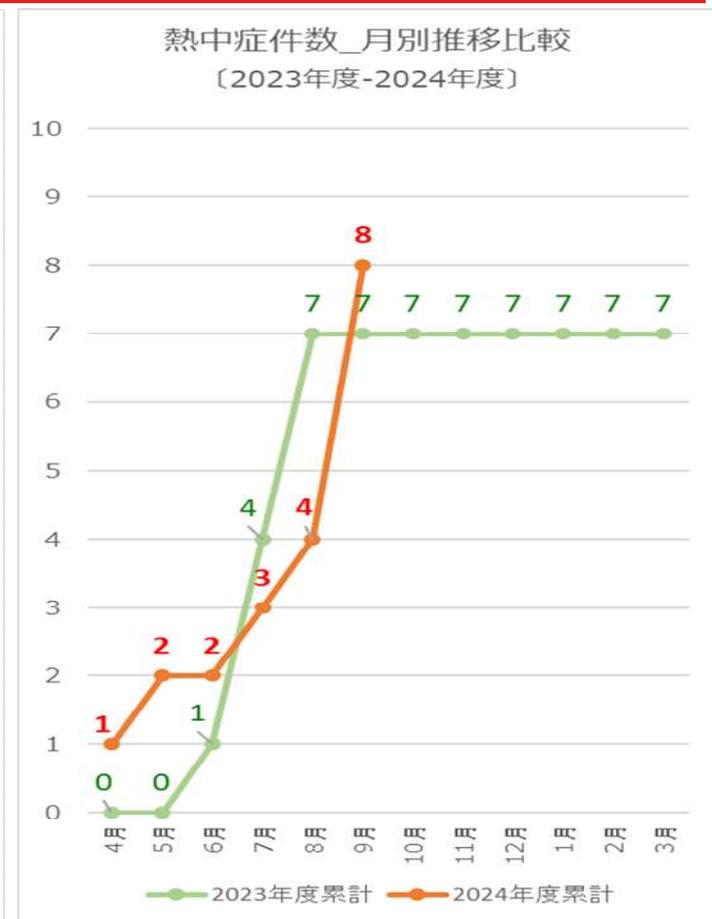
4. 2024年度の熱中症災害発生状況

- ・2024年度の熱中症（脱水症含）は、**熱中症Ⅱが2件、熱中症Ⅰが4件、脱水症が2件発生**している
- ・2024年度の熱中症（脱水症含）は、2023年度と比較して**1名増（7⇒8）**となっている

<2023年度> 7件（9月末）	<2024年度> 8件（9月25日値）
熱中症Ⅱ：1件	熱中症Ⅱ：2件
熱中症Ⅰ：4件	熱中症Ⅰ：4件
脱水症：2件	脱水症：2件

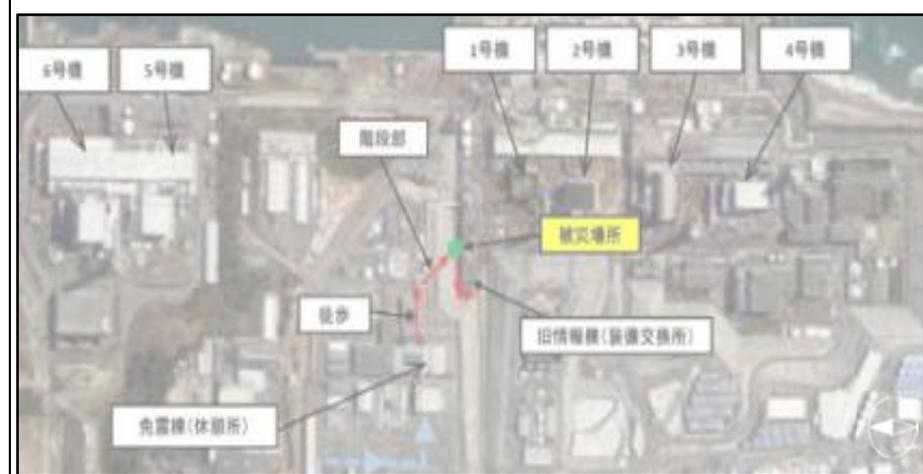
■負傷者の装備：Y装備

- ・タイバック+アノラック、全面マスク
ゴム手袋(2重)

原因	対策
管理面	<ul style="list-style-type: none"> ● 班長は、TBM等で現場状況に応じた細やかな声かけができていなかった。 	<ul style="list-style-type: none"> ● 階段や常時日陰となっている箇所等は、路面が凍結しており転倒するおそれがあることの注意喚起を行う。 ● また、天候により転倒のリスクが高い場所がある場合は、遠回りしてもその箇所を避けた安全な通路を通ることを現場移動前（TBM等）で声かけする。（継続実施中）
設備・環境面	<ul style="list-style-type: none"> ● 階段の端部についている滑り止めが劣化していた。（推定） ● 雨（雪）の影響で足元が濡れていた。 	<ul style="list-style-type: none"> ● 東京電力と協議を実施し、階段の踏み代への滑り止め（1本→2本）を設置した。（対策済み）
行動面	<ul style="list-style-type: none"> ● 被災者は、作業場所へ向かう移動について注意を払っていなかった。（普段使っている通路だった） 	<ul style="list-style-type: none"> ● 今回の事例を紹介して、手足元が滑るリスクがあることを全員に周知する。また、同様の内容を入所教育に盛り込む。

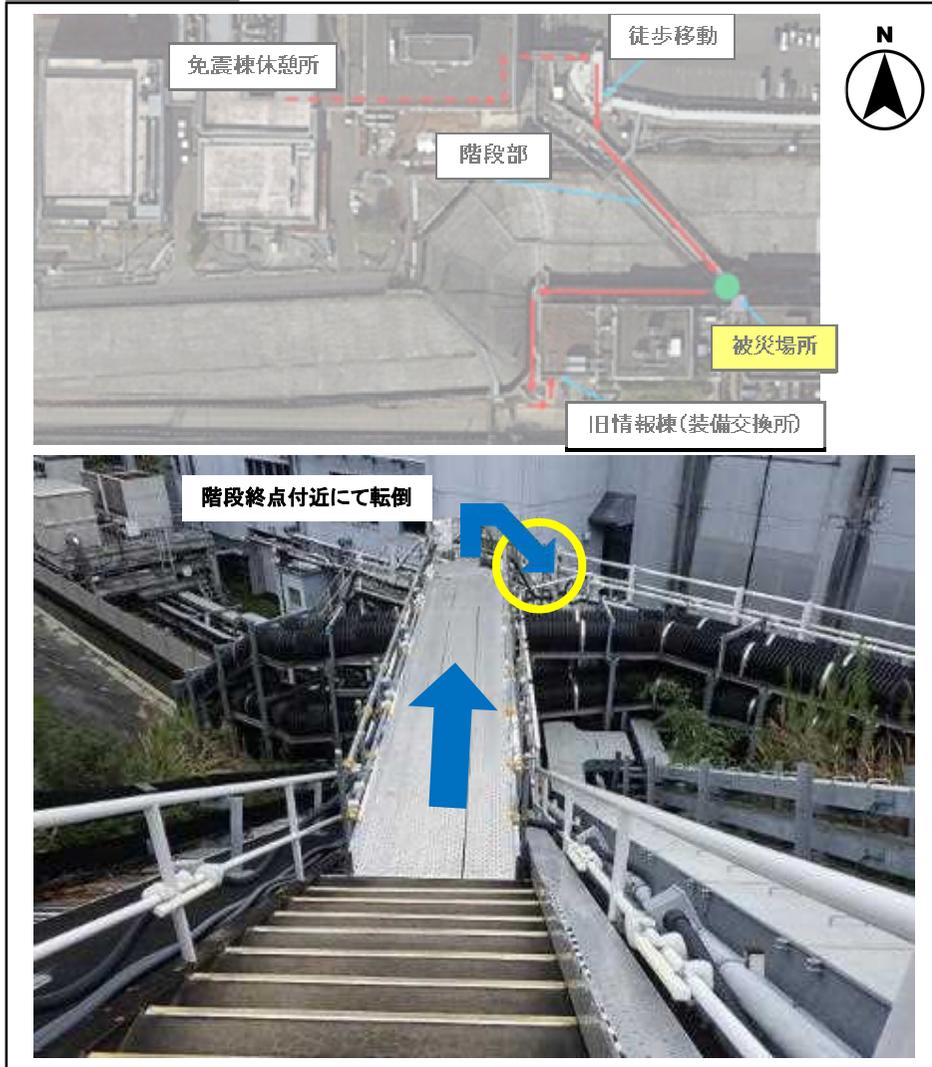
発生場所

■発生場所：免震棟から旧情報棟へ向かう屋外階段

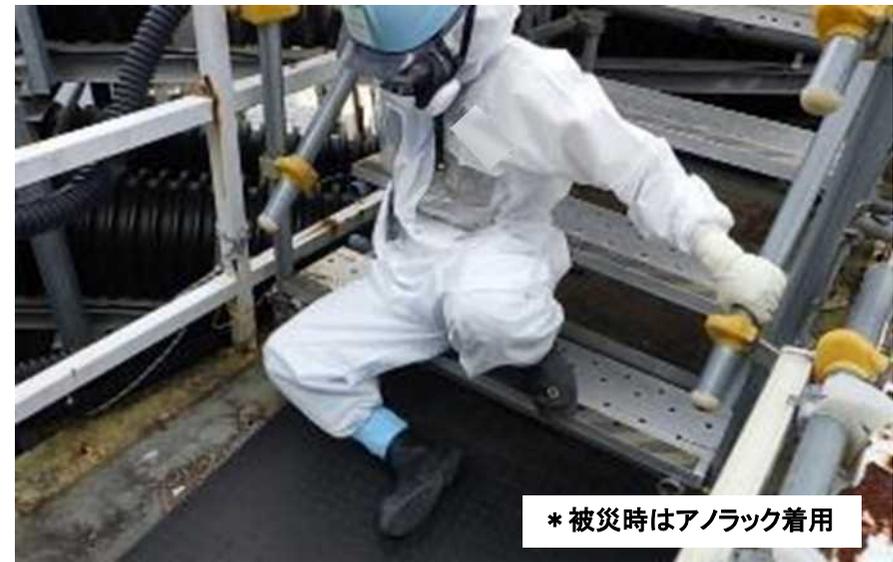
発生時の状況

- ・状況：雨・雪の影響で階段や手すりが濡れていた。
- ・原因：手すりを持っていたが、足が滑り転倒してしまった。
- ・被災程度：右足関節外果・内果骨折。休業約2ヶ月。

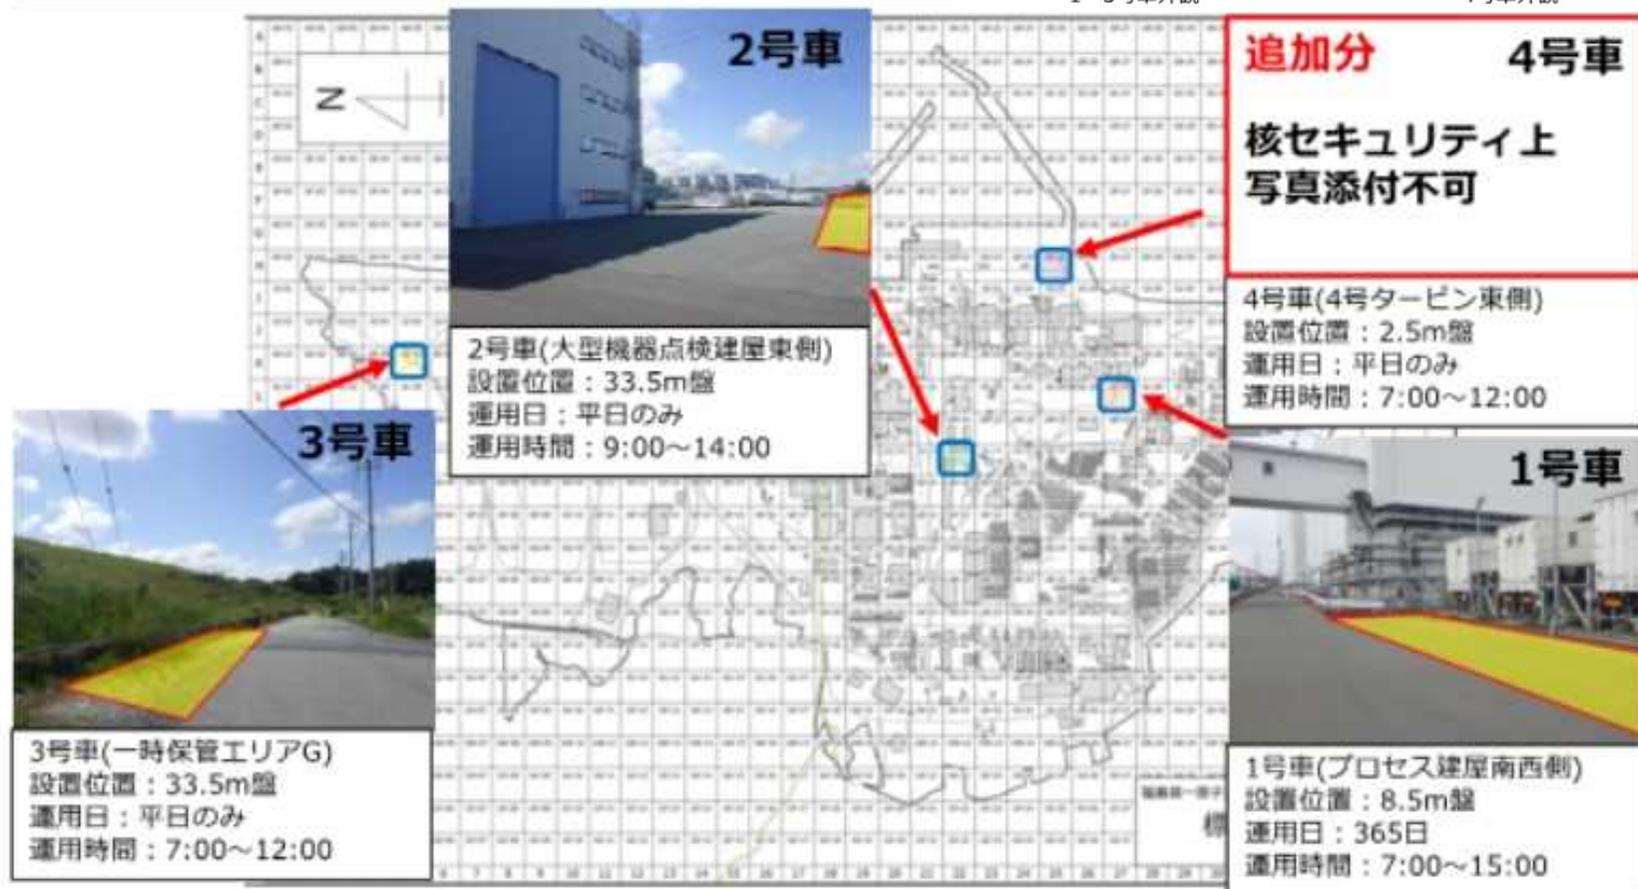
＜給水車の配置場所＞

- 開始日：2024年6月17日（月）より開始
- 配備箇所：4箇所
 - ①サイトバンカ建屋周辺（8.5m盤）
 - ②大型機器メンテナンス建屋周辺（33.5m盤）
 - ③構内北側エリア（33.5m盤）
 - ④4号機タービン建屋東側（2.5m盤）←9月20日より追加開始
- 2023年度からの変更点（改善）
 - ・最大利用人数増（10名程度）
 - ・給水車内へ簡易トイレの設置
 - ・喫煙所の設置（加熱式タバコ限定）
