# 滑川河川改修

# 進捗状況

令和6年9月末現在

# 一級河川 滑川

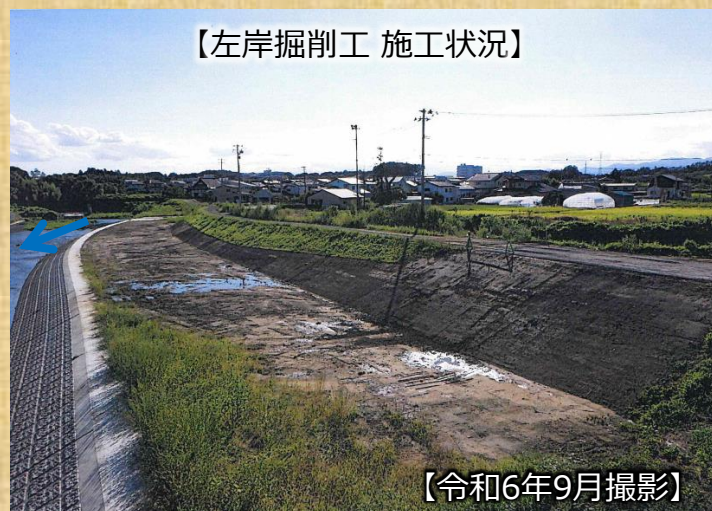
【左岸掘削工 施工状況】

【令和6年9月撮影】

現在、滑川橋上流側において、右岸の護岸工、左岸の掘削工（暫定断面から完成断面へ）を実施しています。

- ・右岸護岸工 L = 70.0m  
A = 420.0m<sup>2</sup>
- ・左岸掘削工 V = 1,000.0m<sup>3</sup>  
(暫定断面から完成断面へ)

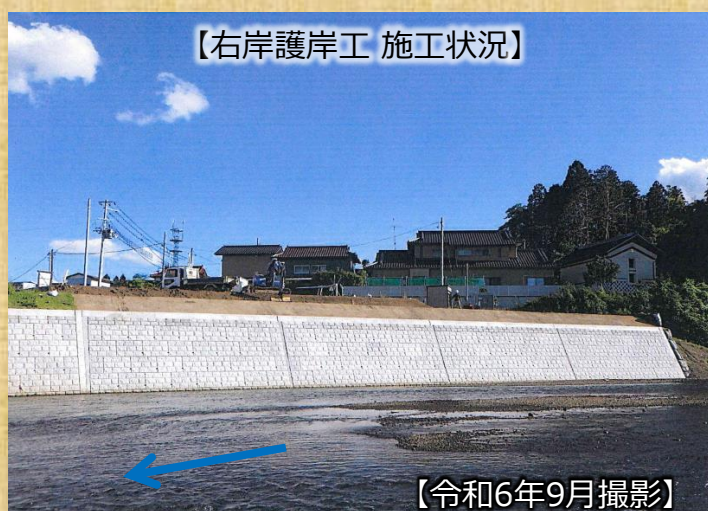
【右岸護岸工 施工状況】

【令和6年9月撮影】
