## 福島第一原子力発電所現地確認報告書

- 1 確認日  
令和6年11月6日（水）
- 2 確認箇所  
6号機原子炉建屋（図1）
- 3 確認項目  
6号機燃料取り出し作業の状況

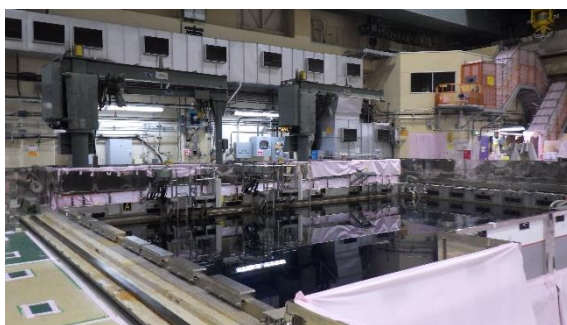
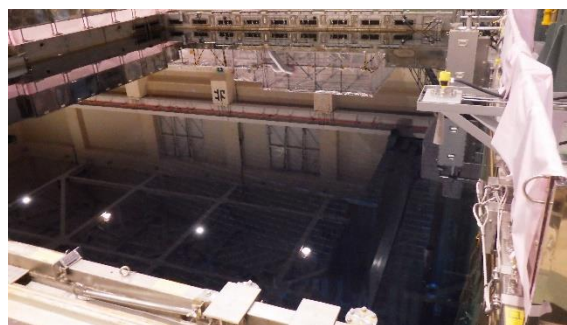
- ・6号機SFPの使用済燃料は、前回調査時から220体<sup>\*</sup>搬出されていた。東京電力では6号機使用済燃料を令和7年度上期までに取り出しを完了する予定としている。
- ・SFPの水は、水質を維持するための設備（プール冷却浄化系）が稼働しているため、確認した範囲において濁り等の異常はなかった。  
（写真1）
- ・6号機SFP周辺の作業エリアは整理整頓が施され、事故等のリスク低減が図られていた。（写真2）

(写真1①) 6号機SFP

(写真1②) 6号機SFP

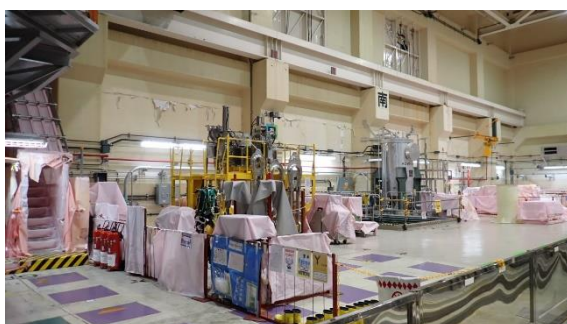
(写真2①) SFP周辺の作業スペース

(写真2②) SFP周辺の作業スペース
