## 福島第一原子力発電所現地確認報告書

増設多核種除去設備（図1）

高性能容器（H I C）スラリー移替え作業の状況

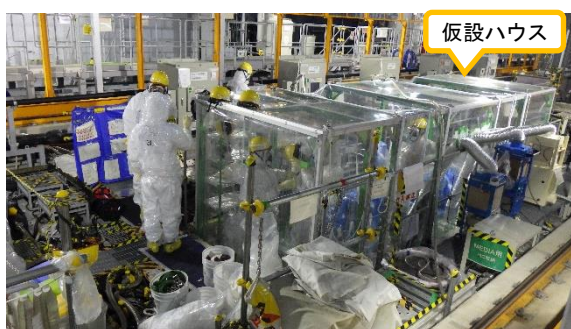
(写真1-1)  
スラリー移し替えのための準備作業  
状況①  
(HI-C周辺)

- ・現地確認時に、H I C内に保管されているスラリーを別のH I Cに移し替えるための準備作業が行われていた。（写真1）
- ・移し替え作業実施にあたり、汚染の拡大を防ぐために、仮設ハウスが設置されていた。仮設ハウスには、ハウス内の放射性物質濃度を監視するためのダストモニタ及び大気中の放射性物質を除去するための局所排風機が設置されていた。（写真2）
- ・建屋内を確認した範囲では、配管や設備からの漏えい、水たまり等の異常は認められなかった。
