## 福島第一原子力発電所現地確認報告書

J 8 及び J 9 タンク解体工事の状況

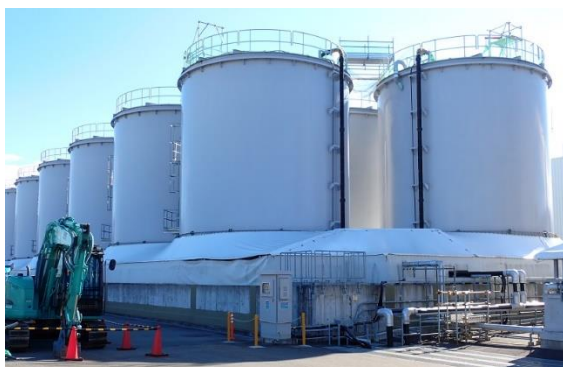
(写真 1)  
J9タンクエリア外観

- ・ タンク内に人が入るためのマンホール前に、装備交換所（仮設ハウス）を設置する作業が行われていた。（写真2）
- ・ タンク内の残水を他のタンクエリアへ移送するためのポンプの設置作業が進められていた。（写真3）
- ・ 確認した範囲において、ALPS 処理水の漏えい等の異常はなかった。

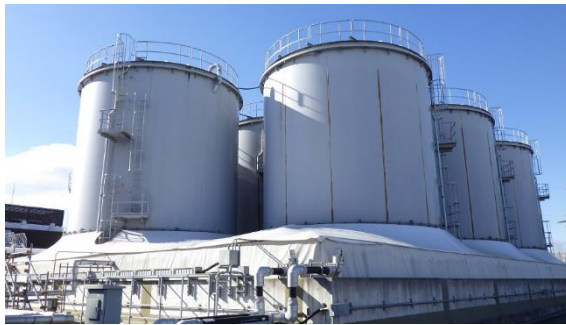
(写真4)  
J8タンクエリア外観

- ・ 準備作業は行われておらず、確認した範囲においてALPS 処理水の漏えい等の異常はなかった。
