福島第一原子力発電所現地確認報告書

Eタンクエリア（図1）

フランジ型タンクからのスラッジ回収作業の状況

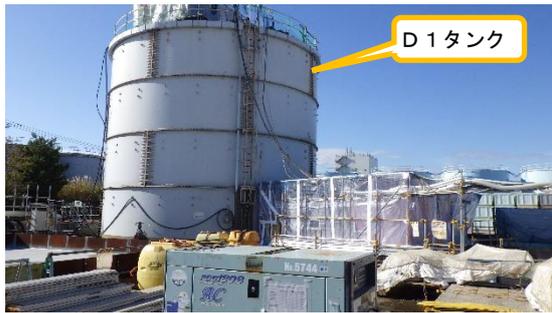
(写真1) フランジタンク外観

Eタンクエリアでは、フランジ型タンクの解体作業が進められており、これまでに全49基中48基の解体が完了している。残る1基のタンク（D1タンク（写真1））の底部残水（RO濃縮水）には、アルファ線放出核種が含まれており、底部残水の漏えいリスク低減のため、タンク内のスラッジ等を移送後にタンク内壁を除染し、解体を行う計画となっている。

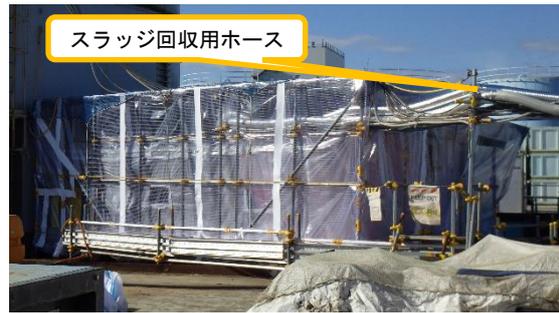
(写真2) バキュームポンプ設置ハウス

- ・D1タンクの側板マンホール部に、スラッジを回収するためのバキュームポンプを設置するハウスが新たに設置されていた。（写真2）
- ・回収用ホースがバキュームポンプ設置ハウスから、新たに設置されたスラッジ回収タンクハウスへ接続されていた。（写真3）
- ・防液堤の外側に遠隔操作室が設置されていた。（写真4）
