## 福島第一原子力発電所現地確認報告書

大型廃棄物保管庫（図1）

大型廃棄物保管庫耐震補強工事の状況

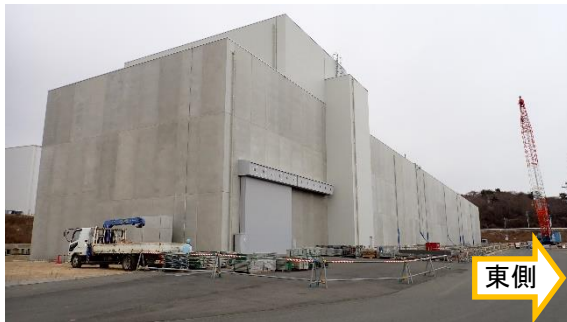
(写真1①) 保管庫外観 (南側)

- ・ 保管庫東側において、地盤改良後にコンクリートが打設され、基礎が構築されていた。また、基礎スラブ増設工事が行われていた。  
（写真1）
- ・ 基礎スラブ増設工事は、保管庫東側の基礎に直接鉄筋が打ち込まれ、増設した基礎スラブと一体構造とする工程が進められていた。  
（写真2）
