ビニールを外しているパイプハウスの除雪対策について

(豪雪地帯の知見・経験則を参考に作成)

会津農林事務所

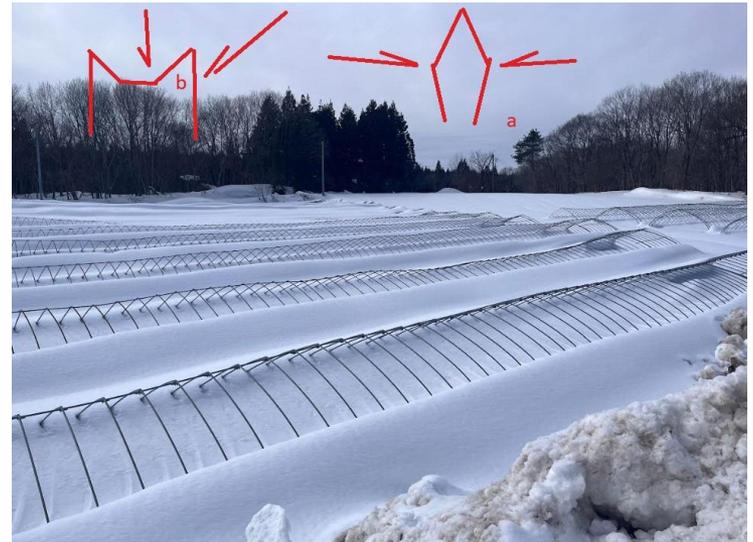
【骨材の変形の可能性】 写真参照→

- 横からの雪の圧力により、a図のとおり、最初は縦に細く尖ったように変形する可能性あり
- 肩部パイプの雪が沈み込む際に、b図のとおり、M字に変形する可能性あり

※積雪・融解による圧密の繰り返しで氷上層が形成されていると沈降力の影響は大きくなる

経験のない大雪により、ビニールを外しているパイプハウスでも、肩部パイプ以上に積雪がある場合は、融雪時の雪の沈み込む力により骨材が変形する可能性があります！

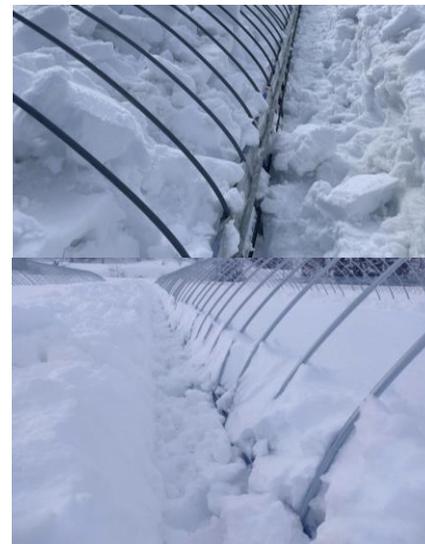
【除雪対策】 写真参照→

- 肩部パイプが見えるまで掘る(最優先)
- 既に骨材が変形している(曲がり)箇所は、更なる変形を防止するため早めに排雪する

除雪後、露出された骨材が太陽熱により暖まり、骨材周りの雪の融解促進になります。
←この程度の除雪でも効果がある。

排雪場所がなければ、ハウスの中に雪を排雪する。
