## 福島第一原子力発電所現地確認報告書

多核種除去設備等処理水測定・確認用設備（図1）

多核種除去設備等処理水の試料採取状況の確認

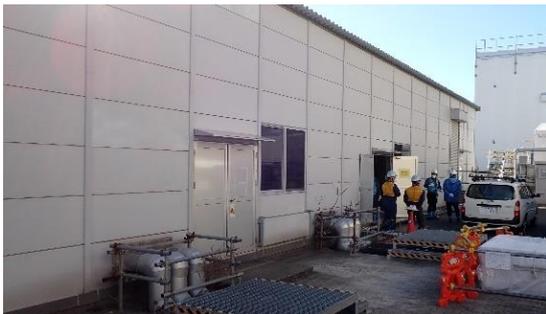
(写真1-1) 多核種移送設備建屋の外観

- ・試料採水は、サンプルタンク循環ポンプが設置されている多核種移送設備建屋（以下「建屋」という。）のサンプリングラインA系から行われた。（写真1）
- ・建屋入口付近に、試料採取用具及び試料を仮置きするクリーンエリアが設置されていた。（写真2）
- ・試料採水前に、配管のフラッシングが行われた後、分析機関ごとに容器を分けて試料の採水が行われた。（写真3）
- ・また、共洗いを2回行った後に試料採水が行われていた。異物混入防止のため、試料採水者と弁操作者の役割分担がなされており、適切に採水が行われていた。（写真4）
