はい 廃炉を知る

特集 福島第一原子力発電所の構内って 今どうなっているの？

図解・福島第一原子力発電所の現状について

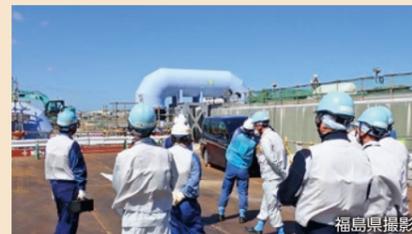
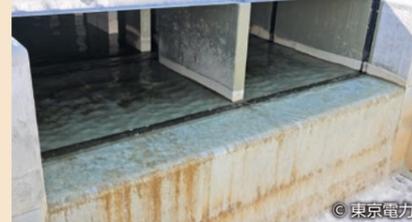
ALPS処理水希釈放出設備

タンクエリアに貯蔵しているALPS処理水は、希釈前に、トリチウム以外の放射性物質が「環境へ放出する場合の国の基準」を下回っていることを確認します。この設備でALPS処理水を海水で100倍以上に希釈し、トリチウムを「環境へ放出する場合の国の基準」の40分の1となる1,500ベクレル/L未満にします。希釈されたALPS処理水は海底の放水トンネルを経由して、1km沖合に設けた放出口から海へ放出されます。

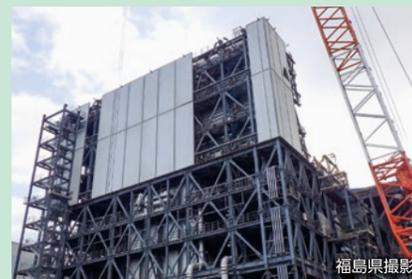
1号機

2027年~2028年度の1号機の燃料取り出し開始に向け、プール上部のガレキ撤去のため、原子炉建屋を覆う大型カバー設置作業が進められています。

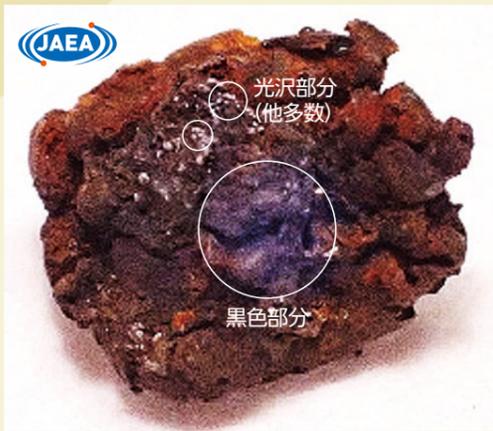
- ・大きさ：約9mm×約7mm
- ・重量：約0.69g
- ・線量率※：約8mSv/h

※ポリプロピレン製の容器に入れた状態で、測定（燃料デブリから1～2cmの距離）

取り出した燃料デブリの拡大写真（斜め約45度からの撮影）

- 燃料デブリの表裏5箇所を選定し表面の元素分布を分析した結果、どの場所からも「ウラン」（核燃料に含まれる物質）及び「鉄」が確認されました。
- 燃料デブリは不均一でしたが、少なくとも表面には「ウラン」が広く分布していると考えられます。
- このほか、燃料被覆管（核燃料を覆っており、放射性物質などが外部に漏れることを防ぐ役割）などに含まれている物質の「ジルコニウム」や、構造材の成分の「ニッケル」「クロム」のほか、「ケイ素」「カルシウム」「マグネシウム」などが確認されました。
- 「ケイ素」「カルシウム」「マグネシウム」は、海水をはじめ様々な由来が考えられます。
