## 福島第一原子力発電所現地確認報告書

1号機タービン建屋

1号機原子炉格納容器(PCV)ガス管理設備の現況

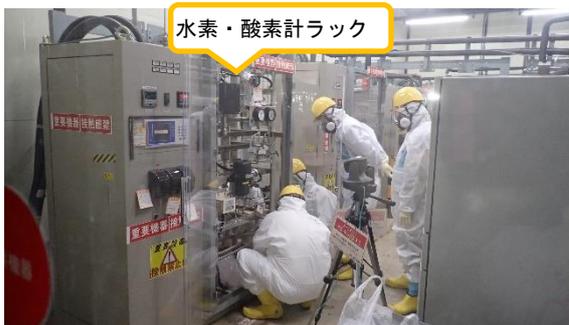
(写真1)  
水素・酸素計の保守作業の状況

- ・現場確認時に、水素・酸素計の保守作業が実施されており、東京電力の社員が作業に立ち会い、手順を確認しながら進めていた。（写真1）
- ・PCVガス管理設備には、PCVから抽気するための排気ファンが2系統（A・B系統）設置されており、現場確認時は、B系が稼働していた。ファンには、重要設備であることを示す表示が貼付されていた。確認した範囲では、異常な振動や異音などの異常は認められなかった。（写真2）
- ・その他、放射性物質を除去するためのフィルタユニット及び、抽気したガス中の放射性物質を連続監視するためのダストモニタを確認したが、異常は認められなかった。（写真3）
- ・監視装置や電源設備などの重要な設備は、施錠されたハウス内に設置されており、不用意に人が立ち入れないよう管理されていた。（写真4）

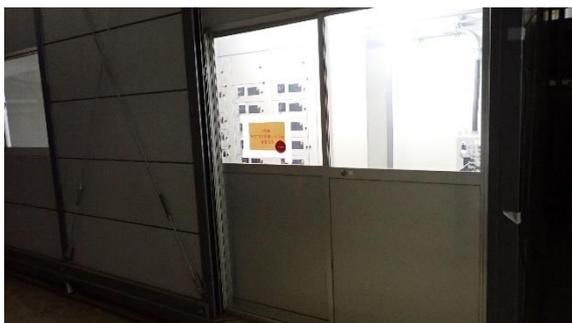
(写真4)  
電源室の設置状況  
※入口扉は施錠されている
