# 国道252号 出逢橋 流失に係る 南会津地方対策本部会議【第1回】

## 資 料

令和7年4月14日

福島県南会津建設事務所

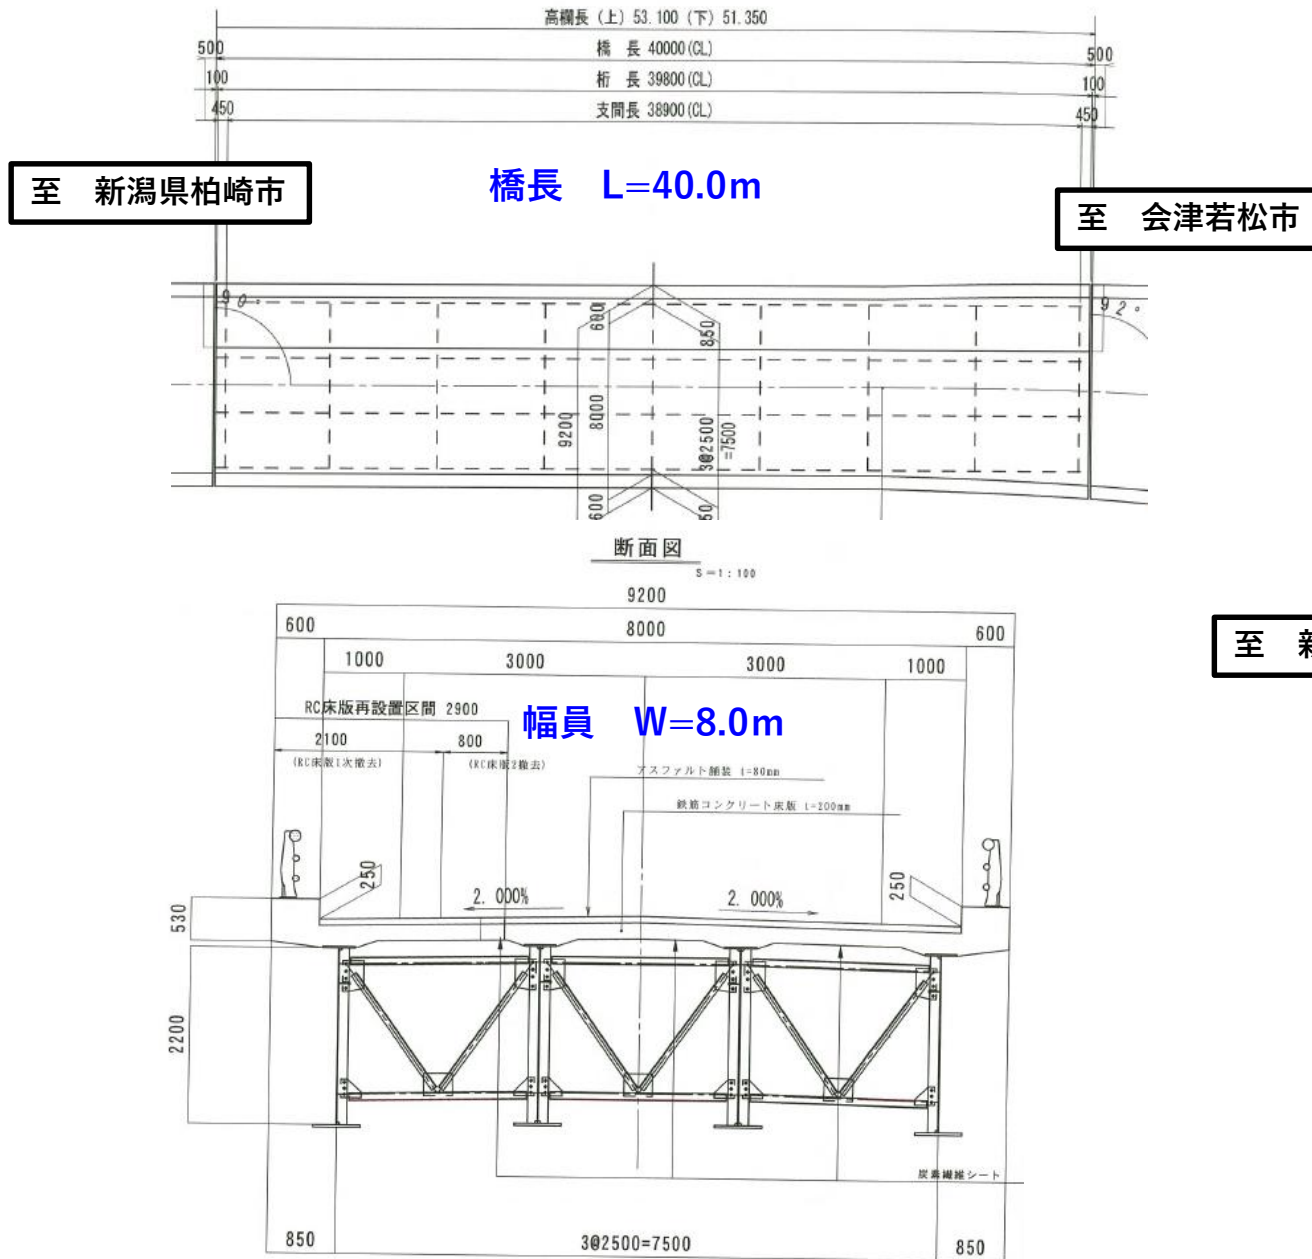
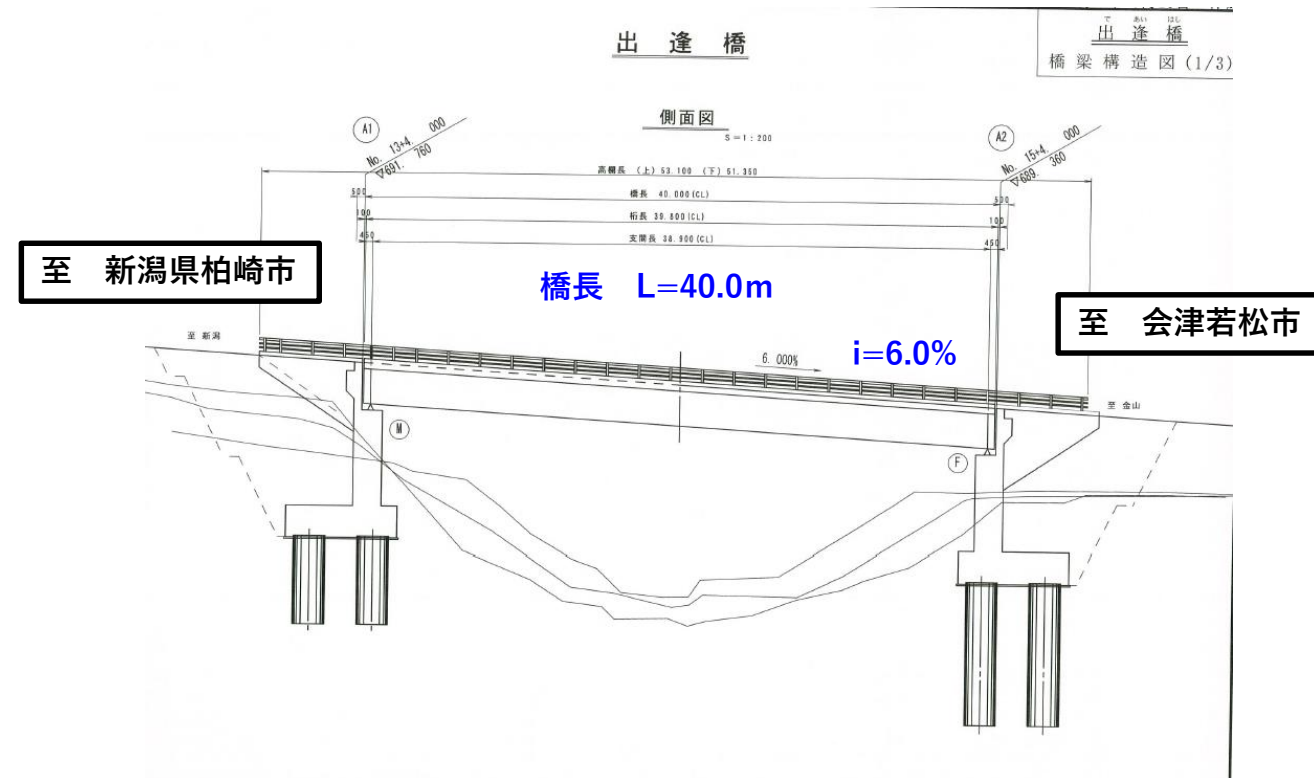
# 出逢橋 平面図・側面図

平成15年3月完成

橋梁形式：1径間鋼製I桁橋

橋長： $L=40.0\text{m}$

全幅： $W=8.0\text{m}$

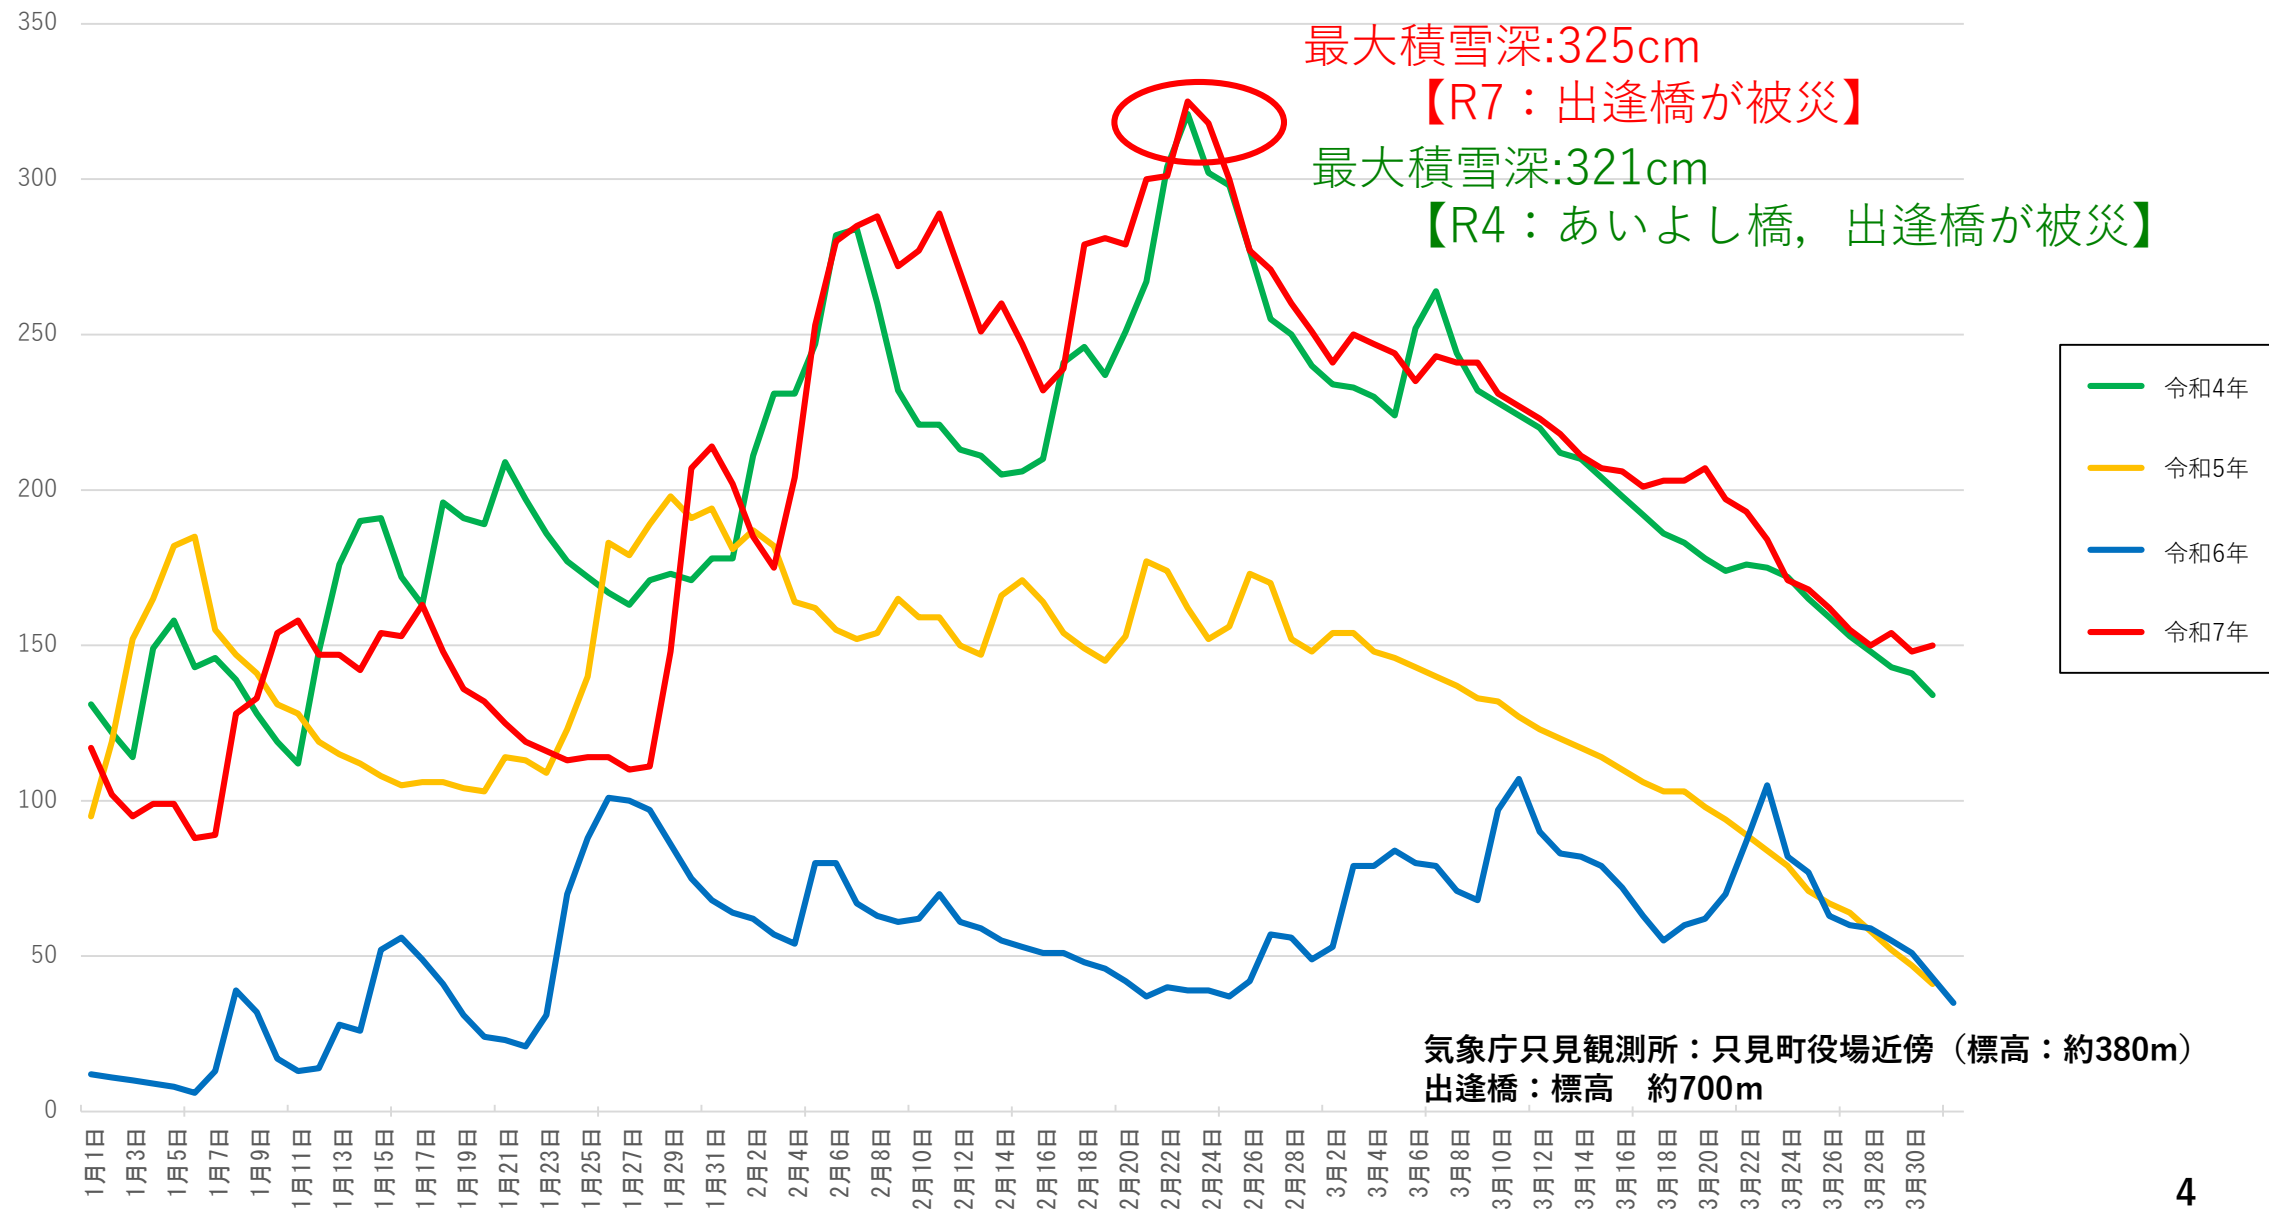
## 気象庁只見観測所 過去4年間の積雪深

積雪深 (cm)

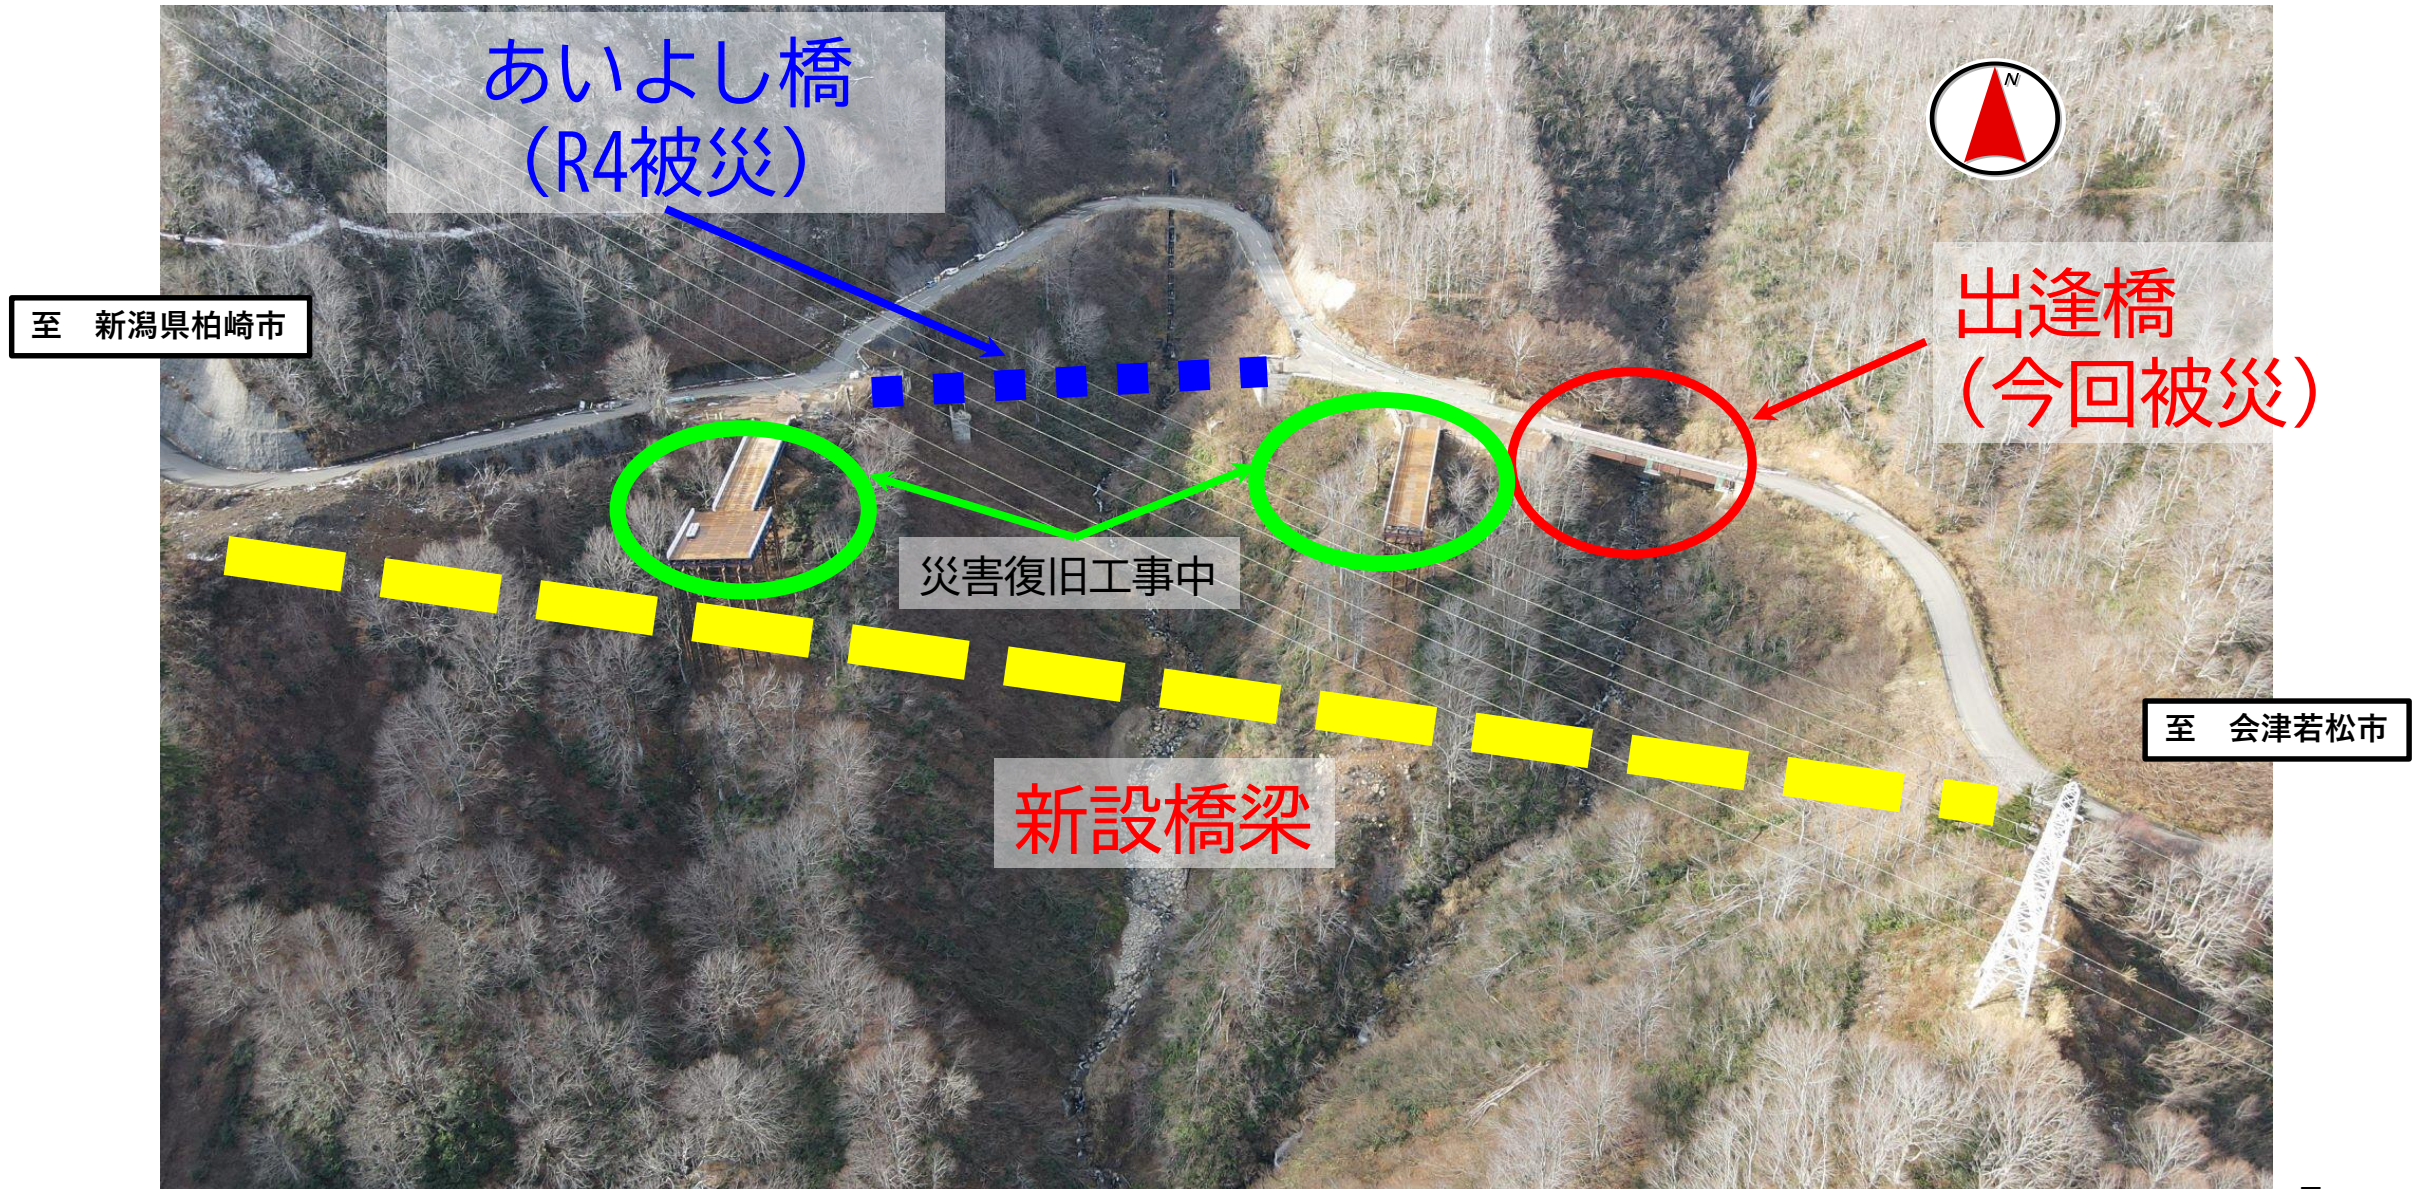
# 出逢橋付近のドローン写真【被災前】

令和6年11月25日撮影

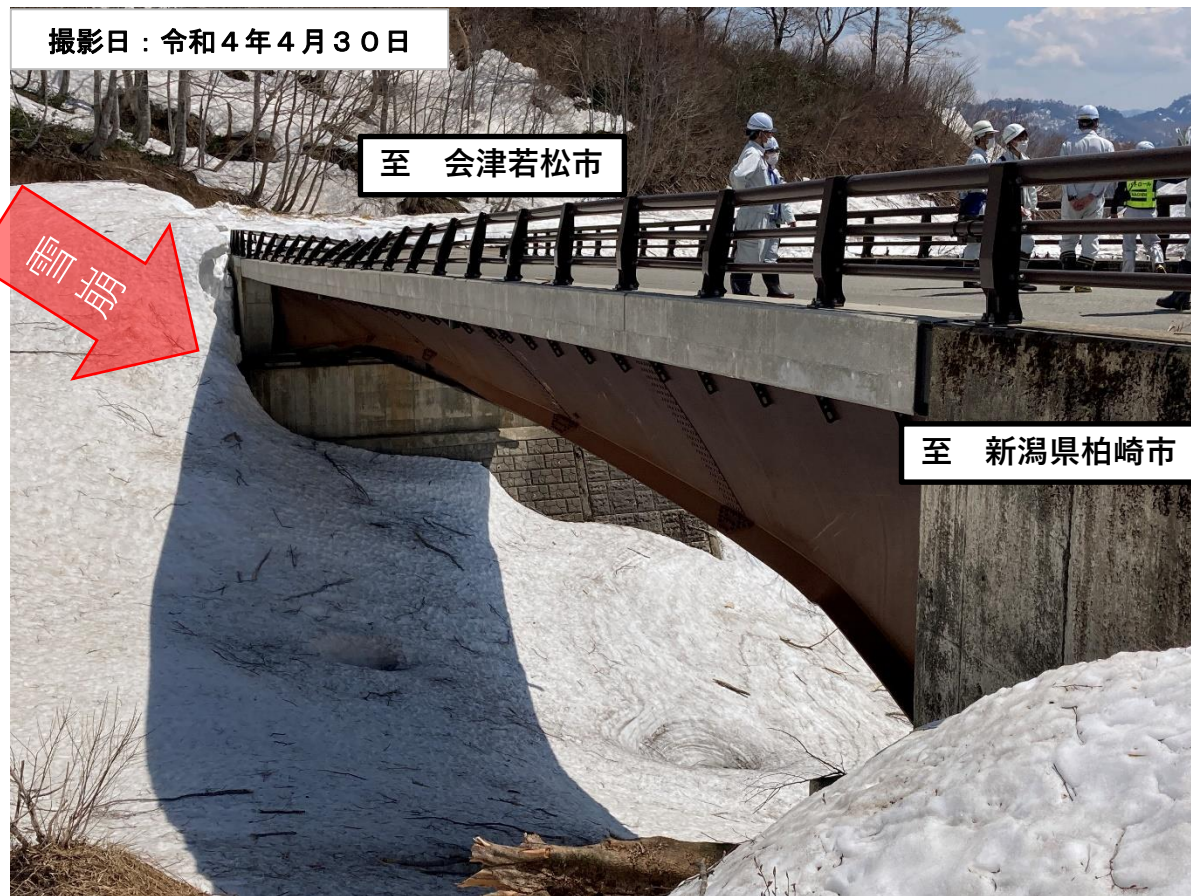
## 出逢橋 R4年3月被災状況

令和4年の雪崩被災により山側の桁が被災を受けた

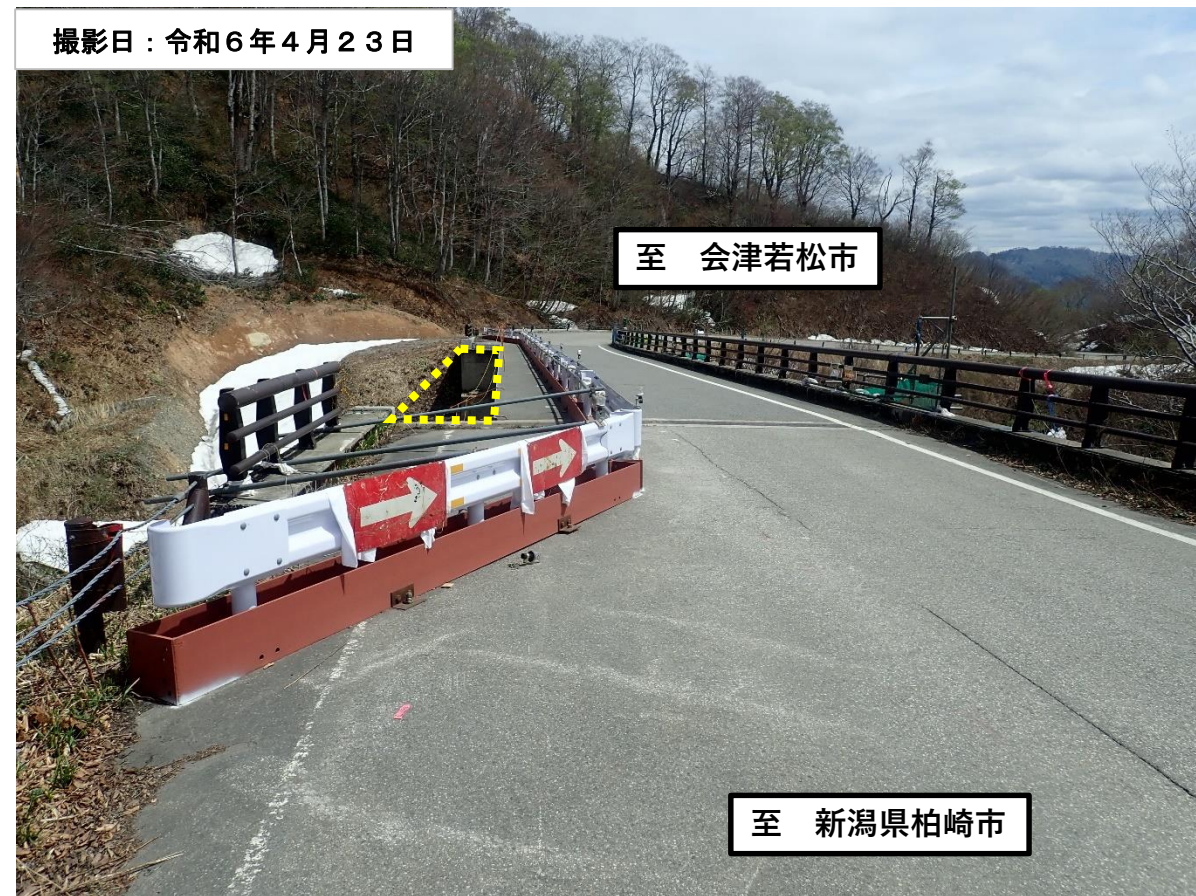
山側の桁1本を撤去し片側交互通行で車両解放

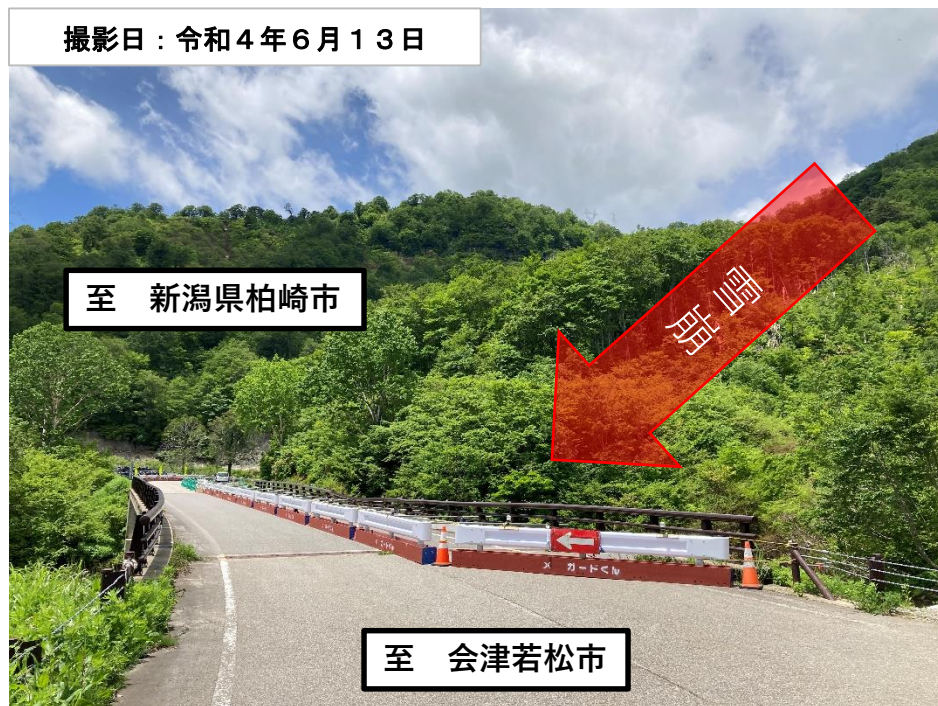
## 【流出前】

令和4年の雪崩被災により山側の桁が被災を受けたため  
片側交互で通行開放

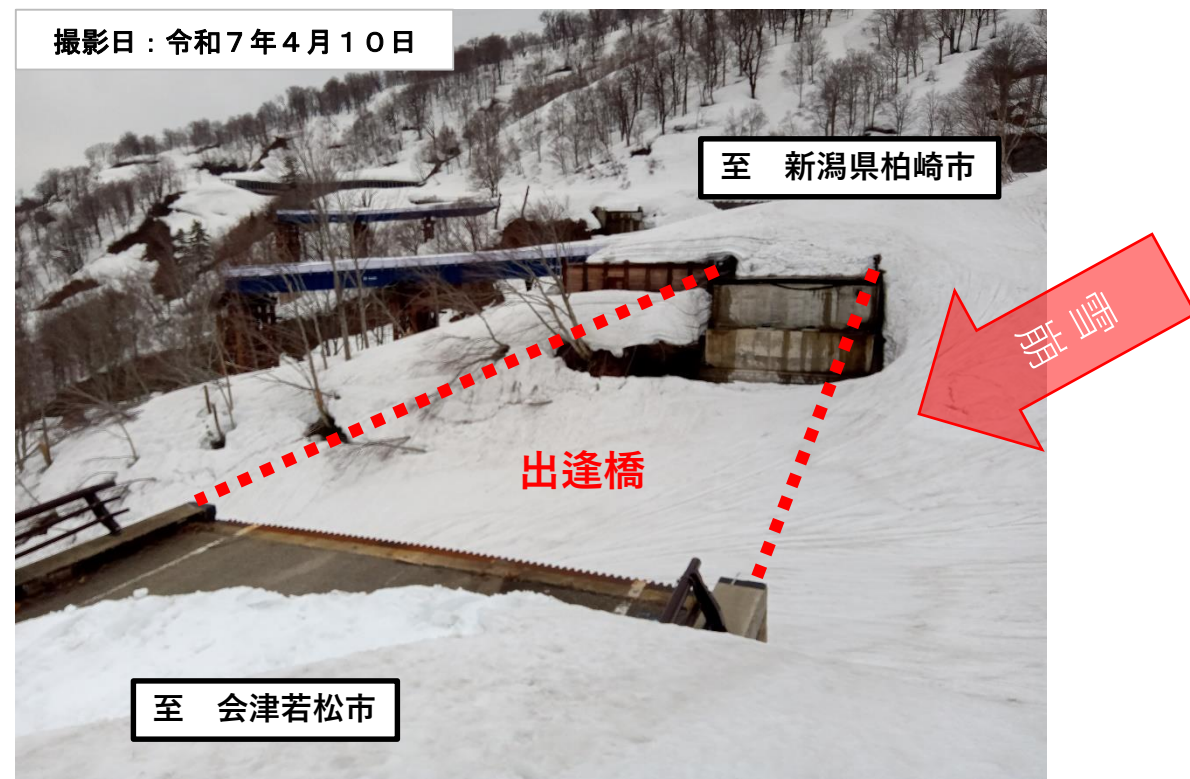
## 【流出後】

山側からの雪崩により桁 (L=40 m) が流失  
※流失した桁は4月10日時点では発見できず

- ・【今回】 国道252号 出逢橋 流失に係る南会津地方対策本部会議（第1回）
- 今後、現地状況を確認のうえ、調査設計や対応策について検討してまいります。  
また、南会津地方対策本部会議等を通じて、随時進捗状況について情報発信してまいります。
