長野電鉄 長野線 須坂駅~日野駅間 人身障害事故

別添

5月23日13時00分時点

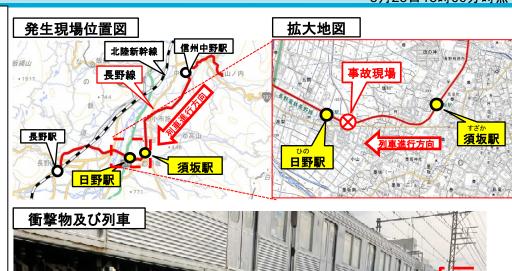
- 9. 国土交通省等の対応
 - 原因究明及び再発防止策の検討を指示。
 - 運輸安全委員会が調査官2名で22日から調査中。
 - ・北陸信越運輸局が運輸安全委員会の調査を支援するため職員を派遣。
- 10. 付 記
- (1)乗客は約200名。
- (2) 事故発生当時心肺停止状態であった1名は緊急搬送後、死亡が確認された。
- (3) 19時00分に運転再開。
- (4) 長野電鉄は、当該路線に風速計を1基設置しているほか、気象庁のHP、 地方気象台からのメール受信、電力会社のHPなどから気象情報、竜巻注意 情報等を入手。
- (5) 風速計は村山橋りょうに設置。風速が秒速20mで警報が発報されるが、 警報が発報されていなかった。
- (6) 当日の事故現場付近の列車の運行は下図のとおり。
