第4 福島第一原子力発電所の現状について

1 廃炉に向けた取組（中長期ロードマップ）

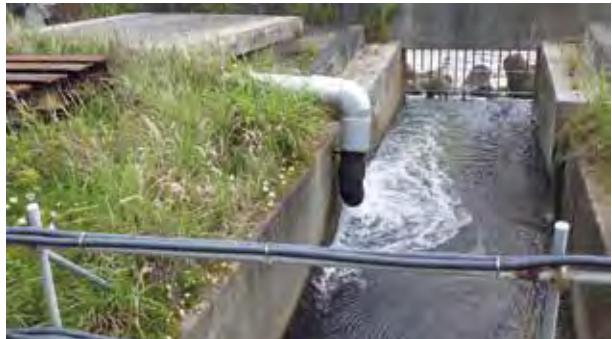
地下水バイパス排水状況

設備の設置、水質確認が終了し、漁業関係者から海洋放出に対する理解を得られたことから、平成26年5月21日、排水が開始された。1日約200～1,500m³の地下水を汲み上げ、定期的に排水が行われている。水質は、排水前に第三者機関を交えて確認しており、運用目標（下表参照）を上回ったことはない。

排水の都度、排水後の海水中の放射能濃度を東京電力が測定しており、有意な変動は観測されなかったことから、現在では四半期に1回、排水後の海洋の放射能濃度を測定している。福島県も四半期に一度、排水後の海水中放射能濃度を測定し、変動がないかどうかを確かめている。地下水バイパス稼働による地下水流入抑制効果は、建屋貫通部止水効果と合わせて、1日約80m³と見積もられている。

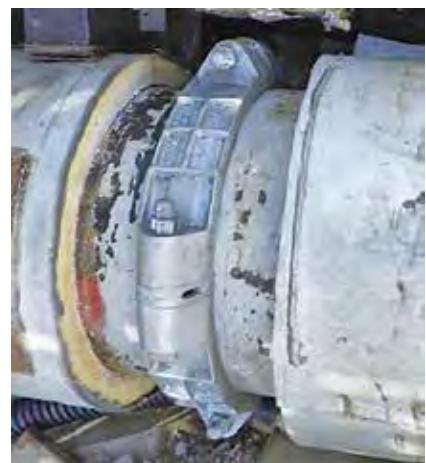
ブライン(不凍液)が漏えいした
カップリングジョイント部

令和4年2月にブライン供給配管（不凍液を循環させる配管）からブライン（不凍液）が漏えいした。漏えい箇所は2、3号機山側のブライン供給配管のカップリングジョイント部（配管同士を接続する箇所）であることを確認した。漏えいの影響による、凍結管温度の上昇や建屋への地下水流入量に変化はなかった。原因調査の結果、主な原因として、凍土壁形成の際に凍結管同士の地盤の高さや配管経の違いにより、山側の配管による凍土厚

が平坦部の配管の凍土厚より大きくなり、カップリングジョイント部へ影響が発生したと推定した。なお、凍土厚は凍結開始直後が最大であり、維持管理運転により凍土厚の増加は抑制されているため、今後は大きく変化することはないと想定している。漏えい箇所のカップリングジョイントは新しいものに交換され、今回の調査結果を他のカップリングジョイント部458箇所に対して水平展開を行った。

以降、カップリングジョイントの遊間計測管理を予防保全の一環として実施しており、新たな漏えいは発生していない。また、計測方法については省力化を目的に遠隔センサーの導入について検討が進められている。

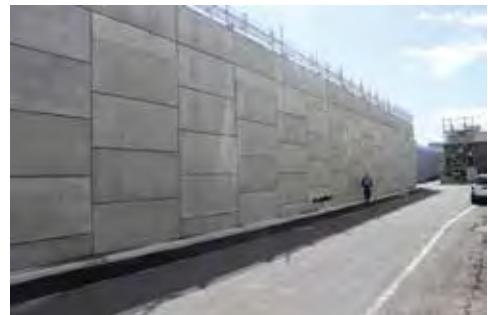
完成した防潮堤

1～4号機及び4号機の南側エリアにおいて、切迫した日本海溝津波への備え及び津波による浸水を抑制し、建屋流入に伴う残留水の増加防止及び廃炉重要関連設備の被害低減のために波高11.8mの津波に対応できる防潮堤を新設することとした。令和3年6月から防潮堤設置工事を開始し、令和6年3月に設置工事が完了した。(本体部；総延長約1km・高さ13.5～16m)

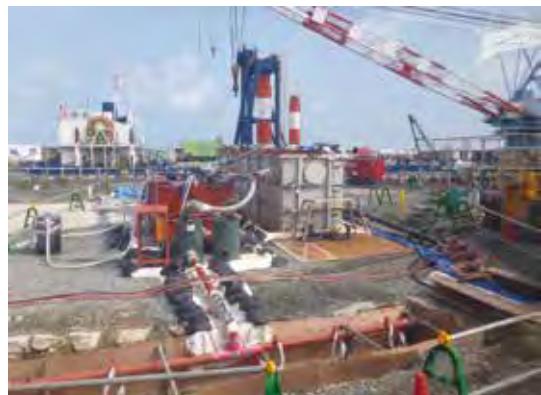
ウェルポイントによる汚染地下水汲み上げ

護岸エリアに水ガラスを注入して部分的に止水し、ウェルポイントで地下水を汲み上げることで当面の漏えい対策が行われた。海に漏えいしている地下水をせき止め、放射性物質の流出を大きく減らすことができる海側遮水壁を閉合するため、地下水ドレン運用に対する地元漁業者等への説明が行われ、平成27年8月25日に漁業者からの理解が得られたことから、9月10日から閉合工事を再開、10月26日に海側遮水壁が閉合した。閉合後の港湾内の海水の放射能濃度は顕著に減少傾向を示した。

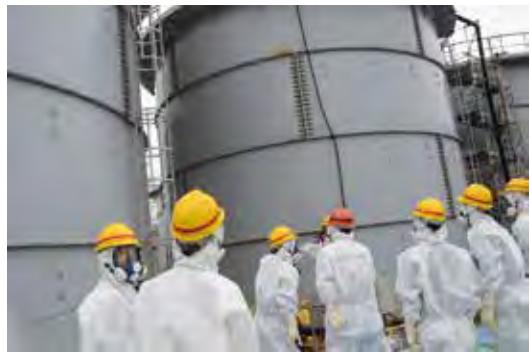
フランジ型タンクを調査する
廃炉安全監視協議会

このうちフランジ型タンクは鉄板のつなぎ目から貯蔵されている汚染水が漏えいするトラブルが頻発してきた。

汚染水の漏えいを防止するため、東京電力はフランジ型タンクから溶接型タンクへの置き換えを進め、ストロンチウム処理水とALPS処理水を貯留するタンクの置き換えが、平成31年3月に完了した。またフランジ型タンクの解体工事が進められている²⁵。

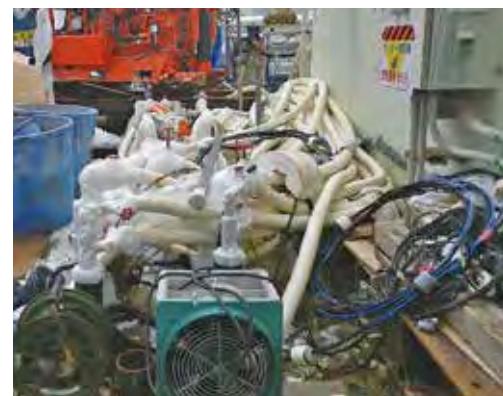
2号機海水配管トレンチ止水工事状況

トレンチはタービン建屋地下階とつながっており、トレンチ内の水を抜いても建屋から滞留水が流れ込んで来るため、2号機では凍結管によって建屋とトレンチの連通部の水を凍結・止水し、水抜きを行う計画が立てられた。しかし、建屋から滞留水が漏れ出さないように水位調節した際のトレンチ・建屋間の水流によって氷の壁の造成が妨げられ、凍結のみで2号機トレンチの止水はできなかった。

平成26年10月、グラウト充填により配管貫通部等を埋め立て、水流を抑制する工事が行われたが、これによても止水することはできず、第3番目の手法として滞留水を抜き取りつつ、水中不分離コンクリートを充填していく工事が行われた。海水配管トレンチのトンネル部をコンクリートで充填したのち、立坑部をエポキシやグラウトで充填しつつ、滞留水を抜き取り、平成27年9月11日、2号機海水配管トレンチの滞留水除去が完了した。トレンチのコンクリート充填は完全ではなく、津波によって運ばれた砂が底部に堆積しており、汚染水の通り道となっている可能性が指摘されている。タービン建屋内の滞留水がトレンチを通って海側へ移動していないか現在でも監視が行われている。

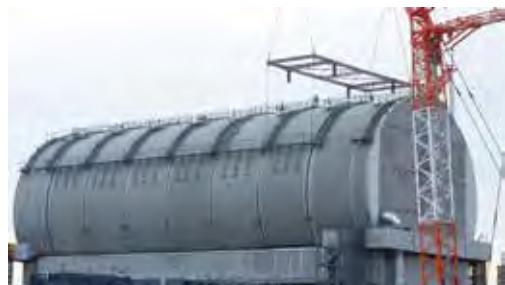
3号機燃料取り出しカバー

まで行われた。平成29年1月から平成30年2月まで使用済燃料プールから燃料を取り出すためのカバー等の設置工事が行われた。平成30年度中頃を目処に燃料取り出しが開始される予定であったが、電圧設定の誤りによる電源盤の損傷やケーブル接続部への雨水浸入に伴う腐食による断線といった不具合が確認されたことから、平成30年末まで安全点検による不具合の抽出を行い、対策が実施された。平成31年4月に使用済燃料の取り出しを開始しており、令和3年2月28日に566体（内52体が新燃料）全ての燃料取り出しが完了した。

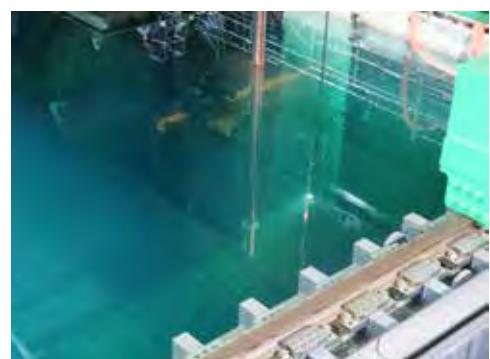
4号機使用済燃料プールの燃料移動
(写真提供:東京電力)

4号機使用済燃料プールからの燃料取り出しは、平成25年11月18日から開始された。4号機使用済燃料プールには、1,533体の燃料集合体があり³²、キャスクと呼ばれる燃料輸送容器に装填して、共用プールに輸送した。燃料のうち、新燃料22体、使用済燃料全1,331体の移動作業は、平成26年11月5日に完了した。残る新燃料180体は、共用プールの容量が不足していたことから、6号機使用済燃料プールへの移送が行われ、平成26年12月22日に完了した。
