## 福島第一原子力発電所現地確認報告書

### 1 確認日

令和7年9月24日（水）

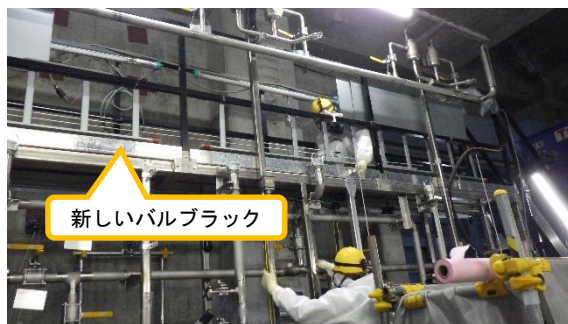
(写真 1)  
バルブブラックの設置作業の状況

- ・前回確認時には、旧バルブブラックの撤去作業が実施されていたが、今回確認時には、新しいバルブブラックの設置作業が実施されていた。（写真1）
- ・前回確認時には、バルブブラックを含むSARRY全体がハウスで覆われ、ハウス内はレッドゾーンに指定されていたが、今回確認時には、既設配管と新設配管の接続エリアのみがレッドゾーンに区分されていた。（写真2）
- ・一時的に撤去されていたSARRYの吸着塔が、元の位置に再設置されていた。（写真3）
- ・バルブブラックの配管内におけるスラッジの滞留がSARRY周辺の空間線量上昇の要因となっていたが、旧バルブブラックが撤去された結果、同設備周辺の空間線量が大幅に低下していた。
- ・確認時には、約20名の作業員が新しいバルブブラックの設置作業に従事しており、互いに声を掛け合いながら、安全に作業が進められていた。

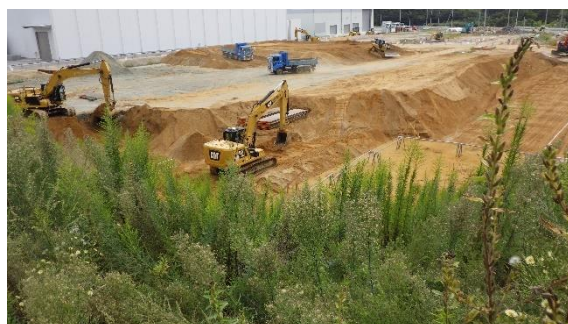
(写真 4)  
掘削作業の状況

- ・建設予定地の北西側において、重機による土壌掘削作業が進められていた。（写真4）
- ・人と重機の接触を防止するため、重機の作業エリアは単管バリケードにより区画されていた。（写真5）
- ・重機やダンプの作業に対し複数の監視員が配置され、安全に作業が進められていた。（写真6）
