## 福島第一原子力発電所現地確認報告書

令和7年9月30日（火）

令和7年度第1回福島県原子力発電所安全確保技術検討会による現地調査

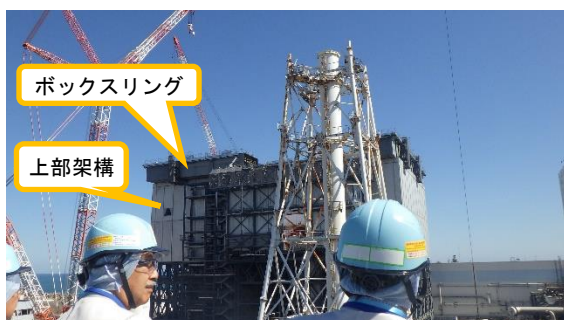
- ・1～4号機の現在の状態及び燃料の保管状況並びに汚染水対策の状況について説明を受けた。
- ・1号機大型カバー設置工事について説明を受け、上部架構は設置完了していること、ボックスリングは西側以外設置完了していることを確認した。（写真1）
- ・専門委員等からは、2号機からの使用済燃料の取り出し方法及びボックスリングの設置状況について質疑応答が行われた。

(写真1)  
ブルーデッキからの各号機の確認状況  
※写真は1号機

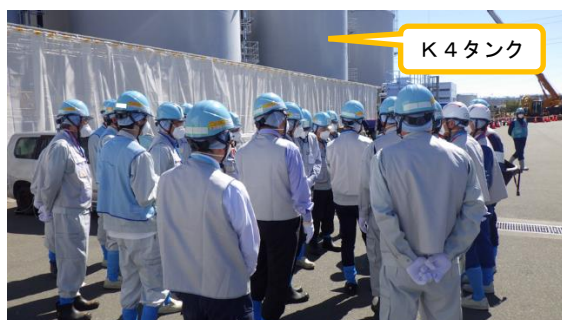
- ・K4タンクエリアに設置されているALPS処理水測定・確認用タンクの運用状況について説明を受けた。（写真2）
- ・K4タンクエリアには35基のタンクが設置されており、10基ごとにA群、B群及びC群に分けてALPS処理水を保管しており、タンク群ごとに受入、測定・確認、放出の工程でALPS処理水の放出を実施しているとの説明を受けた。

(写真2)  
K4タンクエリアでのALPS処理  
水測定・確認用タンクの設置状況の  
確認

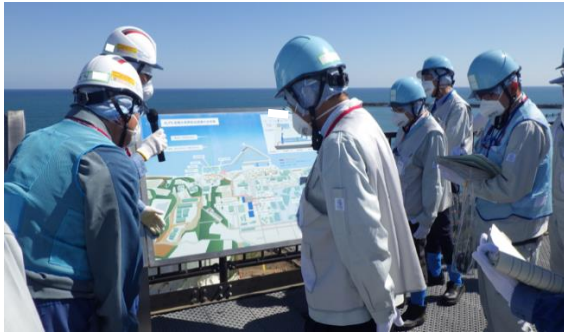
- ・K4タンクエリアから移送されたALPS処理水が海洋放出されるまでの流れについて説明を受け、グリーンデッキから希釈放出設備を確認した。(写真3)
- ・専門委員等からは、ALPS処理水の放出方針及び津波発生時の対応について質疑応答が行われた。

(写真3)  
グリーンデッキにおけるALPS処理  
水の希釈放出設備の確認

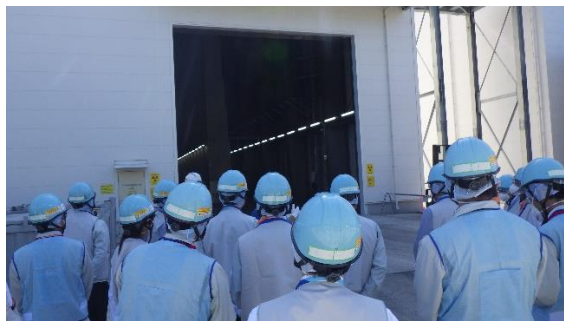
- ・固体廃棄物貯蔵庫第10—B棟において、福島第一原子力発電所で発生する廃棄物の処分方法について説明を受けた。(写真4)
- ・第10棟に保管される廃棄物は線量の高いコンテナを中心部に配置し、かつ、敷地境界に近い建屋西側にコンクリートの壁を設置することで放射線の遮蔽対策を実施しているとの説明を受けた。(写真5)
- ・専門委員等からは、第10棟に収容する廃棄物の種類や保管方法及び地震対策の状況について質疑応答が行われた。

(写真4)  
固体廃棄物貯蔵庫第10—B棟におけ  
る廃棄物保管の確認

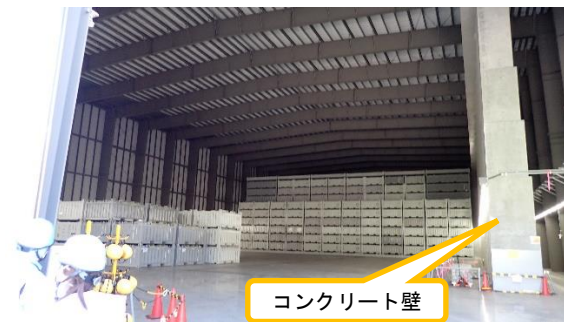
(写真5)  
固体廃棄物貯蔵庫第10—B棟の保管  
状況

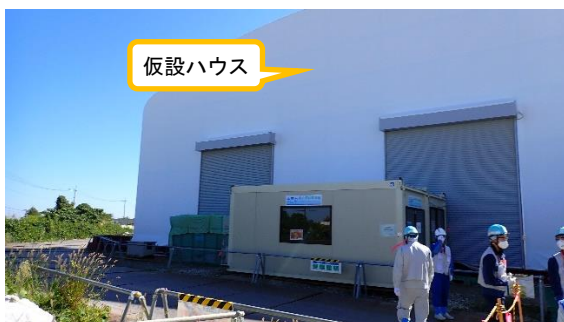
- ・瓦礫類が保管されている保管槽全体を覆う形で設置された仮設ハウスにおいて、瓦礫類の取り出し作業の状況を確認した。(写真6)
- ・保管されている瓦礫類は線量が高いことから、遠隔により重機を操作し、瓦礫類の取り出し作業を実施していることを確認した。(写真7)

(写真6)  
仮設ハウスの状況  
※内部で瓦礫類の取り出し作業が行わ  
れている。

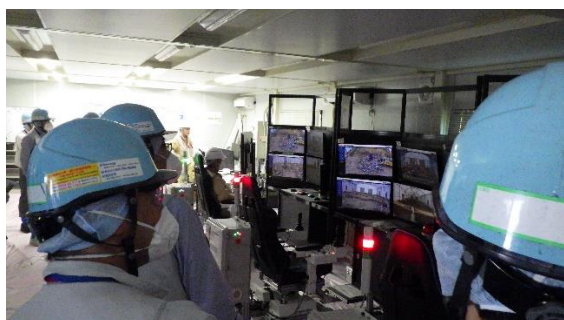
(写真7)  
遠隔による重機の操作状況  
※作業員はモニターを見ながら重機を  
操作している。

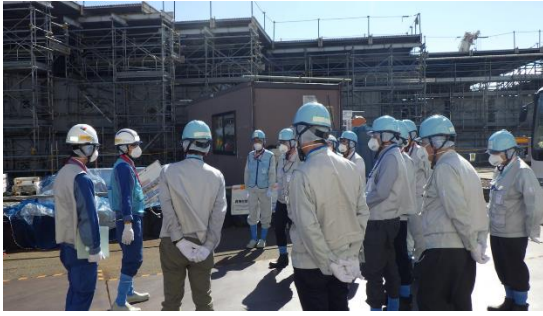
- ・瓦礫類一時保管エリアNに保管されている汚染土壌について説明を受けた。(写真8)
- ・汚染土壌はコンテナに保管されており、エリア内に340基ほど保管されていることを確認した。

(写真 8)  
瓦礫類一時保管エリア N における廃  
棄物の保管状況の確認
