# 福島第一原子力発電所現地確認報告書

令和7年9月26日（金）

- ・ 固体廃棄物貯蔵庫第10棟（図1）
- ・ Dタンクエリア（図1）

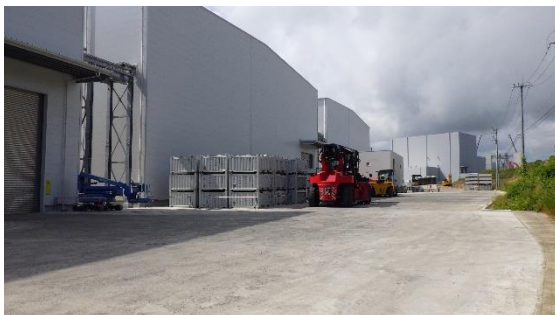
（写真1）  
固体廃棄物貯蔵庫概観

- ・ 各棟は施錠されており、コンテナの搬入作業の実施はなかった。（写真1）
- ・ 貯蔵庫周辺に10ftハーフハイトコンテナ及び20ftハーフハイトコンテナが複数仮置きされていた。（写真2）
- ・ 確認した範囲において、コンテナの腐食や廃棄物の飛散・流出等の異常は見受けられなかった。

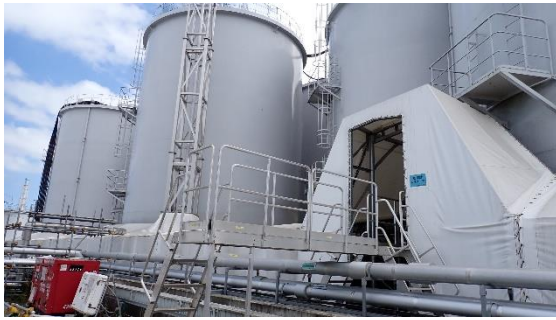
(写真3)  
Dタンクエリアの概観

Dタンクエリアでは、令和3年2月13日及び令和4年3月16日に発生した本県沖を震源とする地震によってタンクが滑動し、タンク同士を接続する連結管の一部でメーカー推奨値を超える変位が生じた。東京電力は、漏えい防止の観点から、貯留用のタンクについて当該連結管を取り外し、連結弁に閉止フランジを取り付ける措置を講じており、運用上タンク同士を接続する必要のあるタンクについては、地震時に自動で連結弁を「開」から「閉」にする駆動部を設置する措置が講じられた。

本日は、連結弁に設置された駆動部の設置状況を確認した。（前回確認：令和6年3月21日）（写真3）

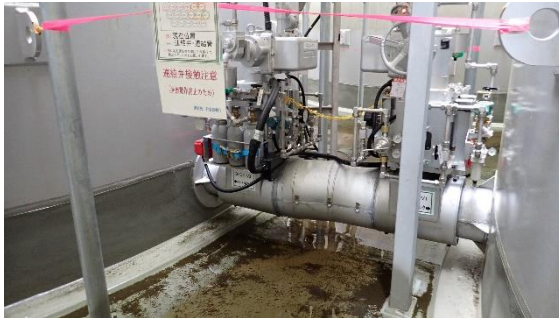
(写真4)  
駆動部設置状況

- ・エリア内の41基のうち9基のタンク間（計7カ所）に駆動部が設置されていた。（写真4）
- ・駆動部を確認したところ、7箇所とも連結弁は「開」となっていた。（写真5）
- ・エリア内に地震計が設置されており、地震計の周りは接近注意の掲示があるなど、設備への接触等を防ぐための措置が講じられていた。（写真6）
- ・確認した範囲において、タンクや関連設備の破損等の異常は確認されなかった。
