福島第一原子力発電所における  
2025年度の人身災害発生状況及び  
安全活動状況について

2025年11月18日

東京電力ホールディングス株式会社

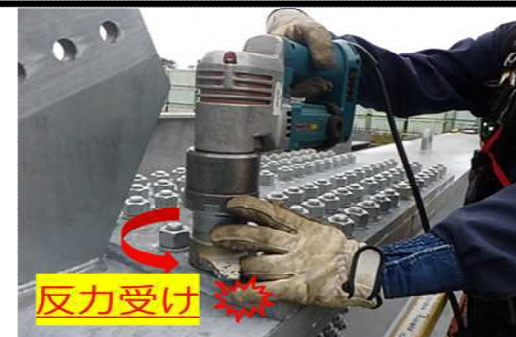
【被災時の作業イメージ】

鉄骨柱組立作業中、ボルト締め付け作業において左手薬指が電動トルクレンチの反力受けとボルト(ナット)に挟まれ負傷。

- ①電動トルクレンチを作動
- ②反力受けが半時計廻りに回転
- ③反力受けとボルトの間に左手薬指が挟まれた

反力受けとボルトの間に左手薬指を置いてしまった

- TBM-KY等で**工具の使用方法・安全対策を確認**する
- 安全対策が**有効であるかを「現地・現物」で確認**する
- 作業状況に合わせた**物理的対策**を検討する

- 電動トルクレンチを使用した作業の有無確認**（物理的対策がない場合は一旦立ち止まり対策検討）
- 危険源の特定（はさまれ災害防止の観点）とそれに対する防護措置の再確認**
- 経験の浅い作業員などへの**教育・フォロー実施状況の調査**（被災者は経験5年、1F経験0ヶ月、入構2日目）

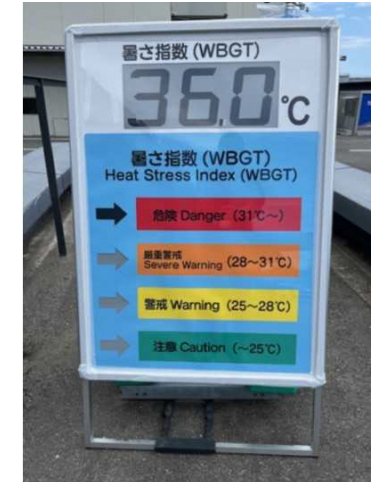
熱中症注意喚起ボード

構内9か所（休憩所やバス待合所など）において、作業員の動線上に、熱中症注意喚起ボード（WBGT値）を設置し、WBGT値を確認しやすいようにしている

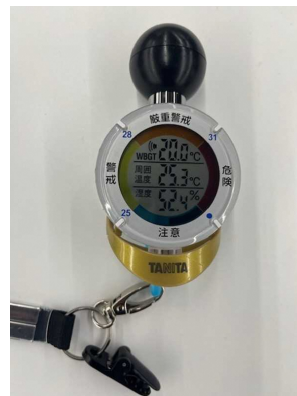
WBGT測定器  
(携帯型)

- ・作業場ごと、また、時間経過ごとにWBGT値を適宜測定し、作業時間、休憩時間を適切に管理している
- ・特に過去の傾向から、1回目の休憩前で熱中症を発症しているため、1回目の休憩を早めにするよう呼び掛けている
- ・休憩する際には、マスクを必ず外し、水分と塩分を摂取するようにしている
- ・塩タブレットは、各休憩所に配備している

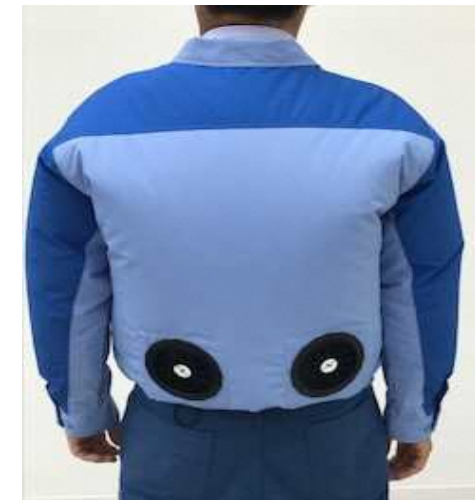
かいた汗を空調服のファンにより、気化（蒸発）させることで、体温を奪い身体の温度を下げることができ、余分な汗を防ぎます  
なお、空調服には、以下のとおり使用範囲を限定しています

- ①一般区域もしくは汚染の低いGzoneエリアでのG装備に限定する
- ②放射性ダストが舞い上がる作業では使用不可とする
- ③Y装備やR装備でカバーオール内では、空調服装着を不可とする
- ④作業を伴わない一般服（個人靴）での移動時では、空調服を使用可能とする
