# 福島第一原子力発電所 固体廃棄物の保管管理及び廃棄物関連施設について

2025年11月28日

東京電力ホールディングス株式会社

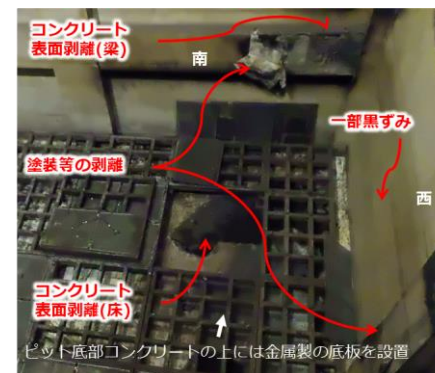
- ◆ 貯留ピット内のチップと水回収を2024年12月に完了
- ◆ ピットのコンクリートの一部に剥がれを確認。健全性を調査し、補修により再利用可能と判断。2026年1～3月に補修を実施予定。
- ◆ 本格的な復旧工事は2025年3月より開始し、9月より機電設備の更新工事を実施中。25年度内完了予定。

貯留ピットの状況（チップ・水回収後）

- ピット内のチップ・水回収後、コンクリートの損傷を確認したため、影響を調査した。
- 目視点検の結果、一部損傷部は確認されたが、構造躯体に大きな影響を及ぼす変状は確認されなかった。
- 損傷箇所並びに周辺部の中性化深さを測定の結果、中性化深さは壁・床ともに最大でも数mm程度と軽微であり、躯体表面部にとどまっていることを確認した。
- 以上から、**今回の事案による建屋躯体への影響は軽微**であることを確認し、損傷部を適切に補修を行う。**他の復旧工事との兼ね合いから補修は2026年1月～3月に実施予定。**

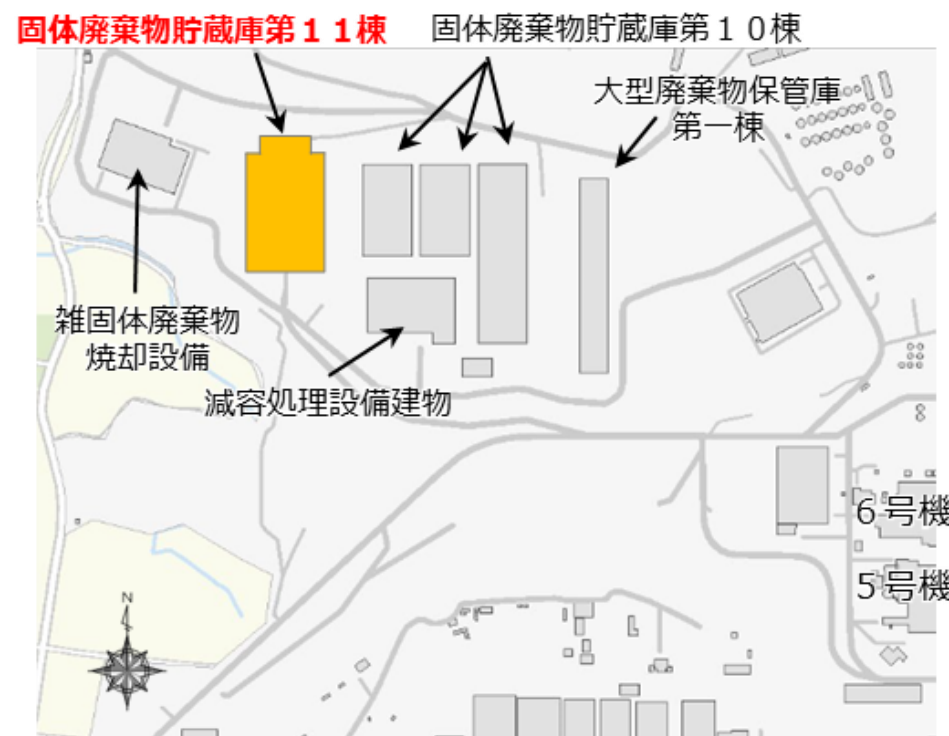
## 貯蔵庫棟 建物諸元

| 構造種別 | 貯蔵庫棟：SC構造（鋼板コンクリート構造）<br>（搬出入棟：S造（鉄骨造）） |
| 建築面積 | 約10,700m <sup>2</sup><br>（約127m(南北) × 約84m(東西)） |
| 貯蔵階 | 地下1階＋地上5階 |
| 建物高さ | 地上 約33m |
| 保管容量 | 約11.5万m <sup>3</sup> |

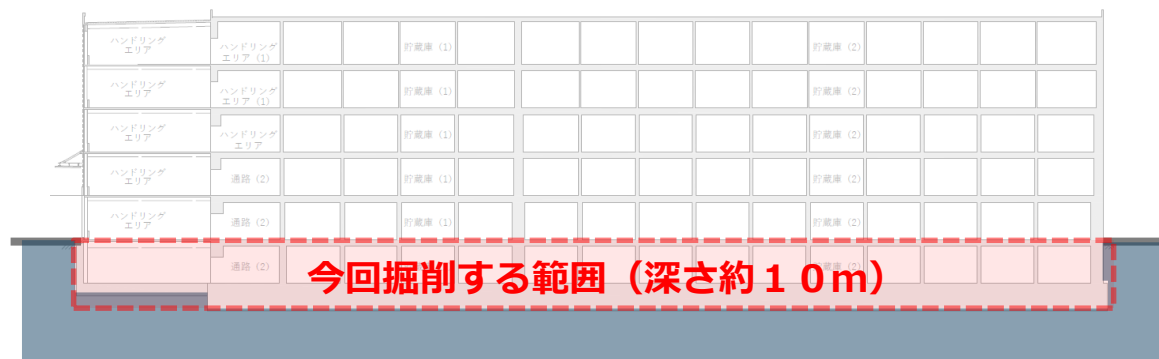
- 建築準備工事では、建物の基礎コンクリート工事に先立ち、建物基礎下（深さ約10m）までの掘削工事を計画している。
- 2025年10月6日より、山留工事<sup>(※)</sup>に着手し、2026年度上期に予定している建物本体工事に向けて建築準備工事を進めている。

(※) 掘削作業時に周辺の地盤が崩れないよう、支えとなる鋼製壁を設置する工事

建築準備工事（山留・掘削工事等）イメージ

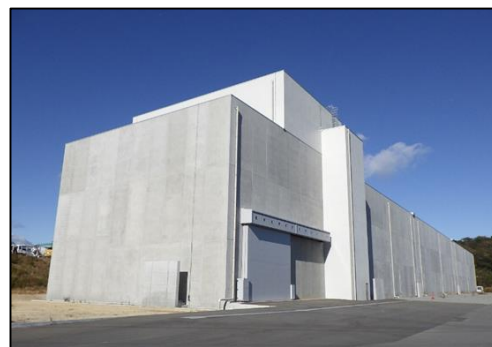
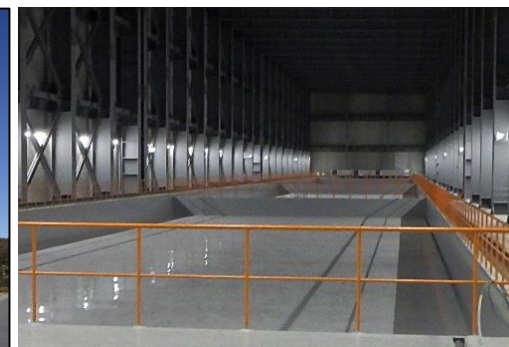
- 使用済吸着塔等の水処理二次廃棄物を保管するための施設
- 内包する放射能濃度が高いSARRY吸着塔類の保管を優先し、540基を保管可能な架台を設置する

大型廃棄物保管庫第一棟（外観・内観）

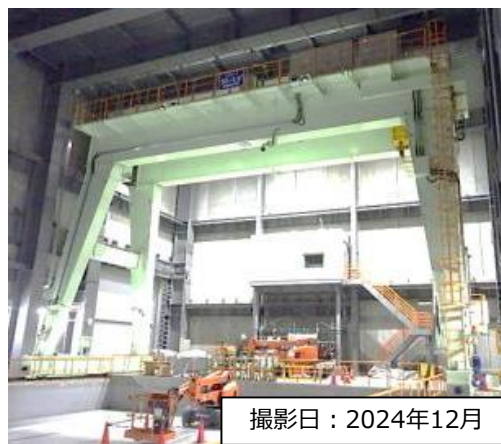
クレーン設置状況

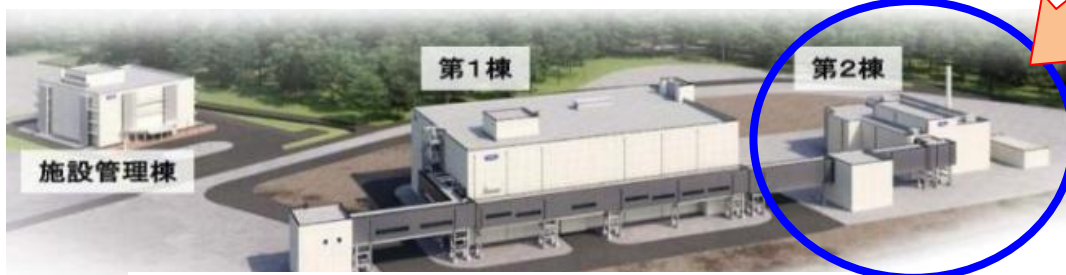
- 建屋規模：約28m×約35m×地上高さ約17m
- 構造：地上2階、地下1階の鉄筋コンクリート造

放射性物質分析・研究施設 完成イメージ図

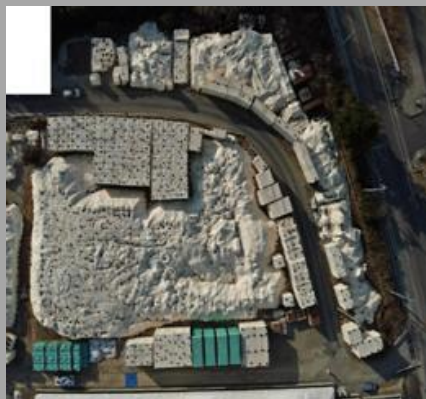
2022年度末の状況

- 養生用シートを耐候性シートに変更
- シート養生保管の汚染土のコンテナ詰め、10棟への移送(2025年度完了予定)

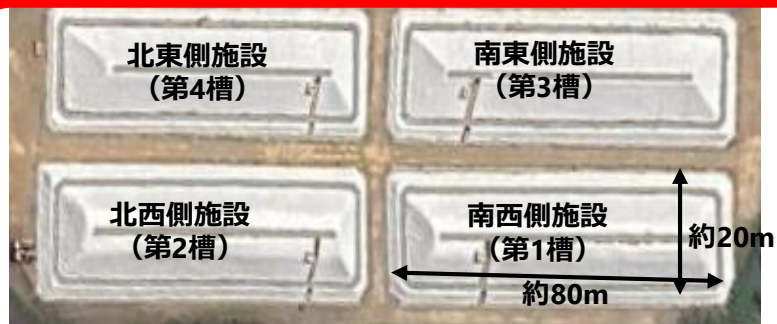
### 覆土式 エリアL

| 保管量 | 約4,000m <sup>3</sup> ×4 (計約16,000m <sup>3</sup> ) |
| 施設の規模 | 南北：約80m 東西：約20m |
| 表面線量率 | 30mSv/h以下 |

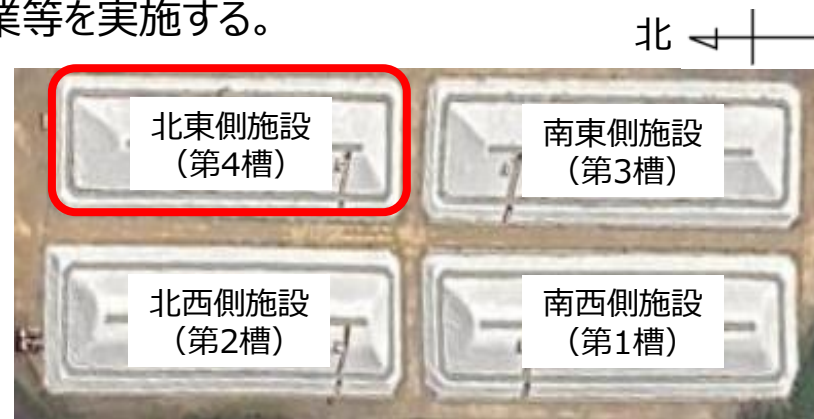
図2.一時保管エリアLの上空写真

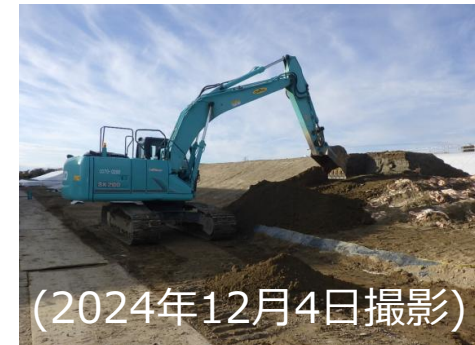
#### 第1層目（2024年8月26日～10月28日）

- 雨水浸入防止用の遮水シートをシート切断機で切断し、バックホウで撤去。
- 覆土をバックホウで撤去。

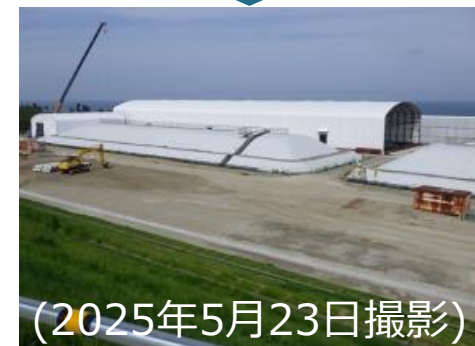
#### 第2層目（2024年11月25日～2025年6月6日）

- 第1層目と同様に遮水シートと覆土を撤去し、大型土のうをバックホウで撤去。（写真上段）
- 第3層目の撤去作業のダスト飛散抑制対策として、散水設備を備えた大型テントを設置。（写真中段）

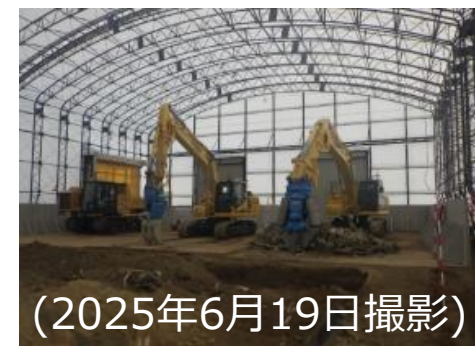
#### 第3層目（2025年6月16日～2026年度上期予定）

- 大型テント内において保護シートをバックホウで撤去し、瓦礫類を細断・減容のうえコンテナへ収納。（写真下段）
- 瓦礫類の取り出しに伴い、100m地点での線量が $0.3\mu\text{Sv/h}$ から $1.0\mu\text{Sv/h}$ に上昇しているが、想定した変動の範囲内で収まっている。なお、近傍のモニタリングポスト（MP1）における有意な変動はなし。
- 瓦礫類を収納したコンテナは固体廃棄物貯蔵庫へ運搬し、表面線量率に応じて保管・管理。

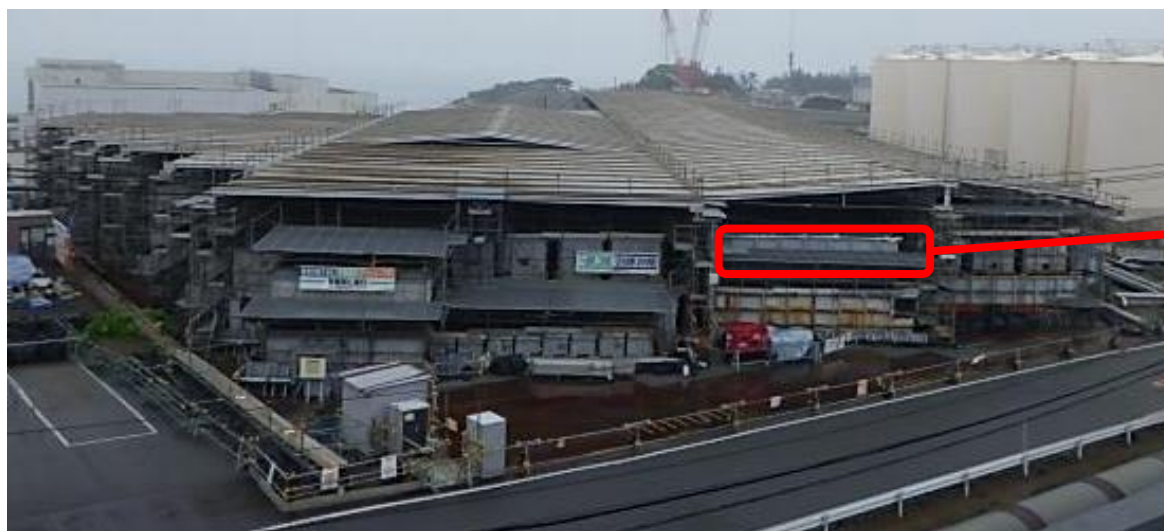
- エリアNは、2013年8月にH4タンクエリア、2014年2月にH6タンクエリアからの漏えい時に発生した汚染土壌を保管する施設として、2015年4月から運用開始。
- 汚染土壌はノッチタンクに収納し、屋根による雨水接触抑制対策を施して一時保管を実施。これまで周囲への影響はなく一時保管を継続できている。
- 当該エリアの瓦礫類撤去作業に向けて、周辺道路の整備や堰の補強等、準備作業を実施。屋根撤去の準備が整ったことから、6月23日から屋根撤去を開始。
- 屋根撤去後、ノッチタンクの蓋を開放し、大型土のう袋を取り出し、コンテナに格納する。
- 作業に際し、近傍の線量及びダスト濃度を監視する。
- 当該エリアの瓦礫類撤去作業は2028年度の完了予定。

土のう袋のノッチタンク保管時の写真

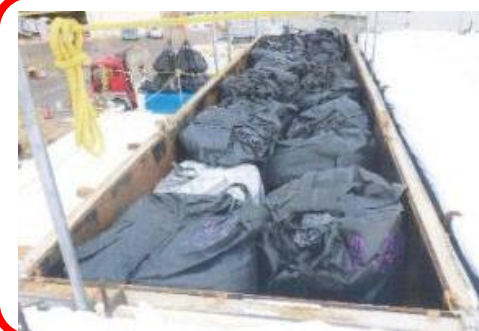
写真.一時保管エリアN(2025年6月4日撮影)

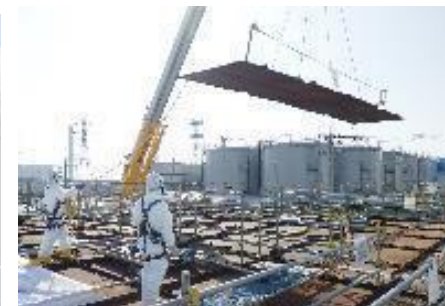
| 手順 | 内容 |
|---|---|
| 2 | ノッチタンク蓋の開放 |

写真1(手順2).ノッチタンク蓋の開放  
(参考:ノッチタンク蓋開閉時の写真)

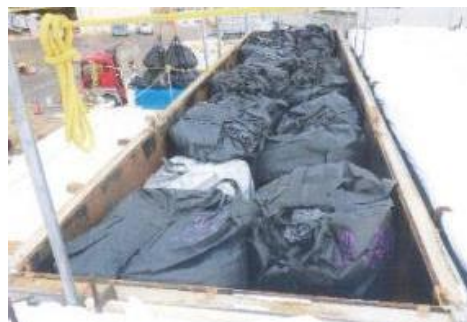
| 手順 | 内容 |
|---|---|
| 3 | 土のう袋をノッチタンクから取り出し |

写真2(手順3).ノッチタンクから取り出し  
(参考:土のう袋のノッチタンク保管時の写真)

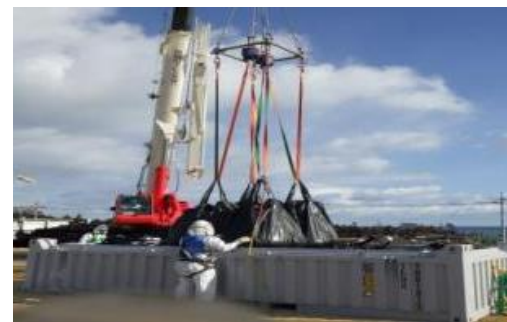
| 手順 | 内容 |
|---|---|
| 4 | 土のう袋をコンテナへ収納 |

写真3(手順4).コンテナへ収納  
(参考:モックアップ時の写真)
