# 福島第一原子力発電所現地確認報告書

令和7年12月4日（木）

- （1）多核種除去設備等処理水の放出状況（第17回）
- （2）K4タンク群外堀の嵩上げ、拡張工事の状況

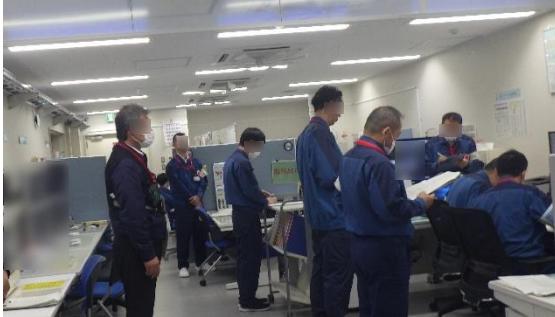
(写真3)免震重要棟集中監視室におけるALPS処理水海洋放出開始時の監視・制御装置の操作状況

- ・免震重要棟の集中監視室において、操作指揮者及び水処理当直長の指示のもと、2名の操作員により、操作手順書に従い、ALPS処理水海洋放出の監視・制御装置が操作されていた。操作時には、複数人で手順書の復唱及び指差呼称による確認が行われていた。（写真3）

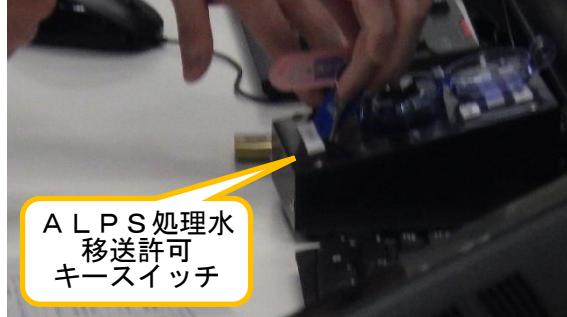
(写真4)ALPS処理水海洋放出開始時の移送許可キースイッチの操作状況

- ・A L P S 处理水のトリチウム濃度の希釈倍率が、QRコードの読み込みにより監視・制御装置に入力された。今回の放出時のA L P S 处理水の海水による希釈倍率は約734倍であり、希釈倍率の基準値である200倍を超えることが確認された。
- ・集中監視室から現場の作業員に指示が出され、タンクの弁操作が行われた。
- ・手順書には、手順の途中にいくつかのチェックポイントが設けられており、当直長が手順書及び図面を見直し、これまでの操作が適切に実施されたことを改めて確認していた。
- ・以上の操作及び弁状態の確認終了後、「A L P S 处理水移送許可キースイッチ」がオンにされ、放出が開始された。なお、当該スイッチは誤操作防止のためプラスチック製のケース内に置かれており、水処理当直長の指示を受けてから、スイッチの操作が行われた。(写真4)
- ・A L P S 处理水の放出開始後、ポンプの圧力等が所定の基準を満たすことが確認された。また、処理水の漏えいの警報発生等の異常は確認されなかった。
