福島第一原子力発電所現地確認報告書

- （1）フランジ型タンクからのスラッジ回収作業の状況
- （2）新規土砂置場造成予定地の状況

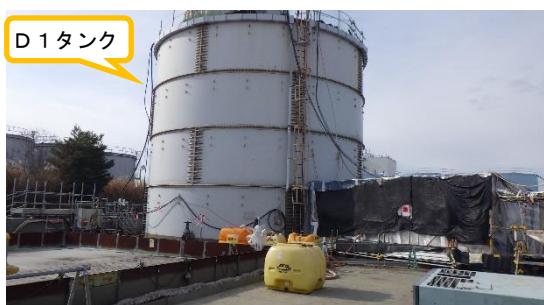
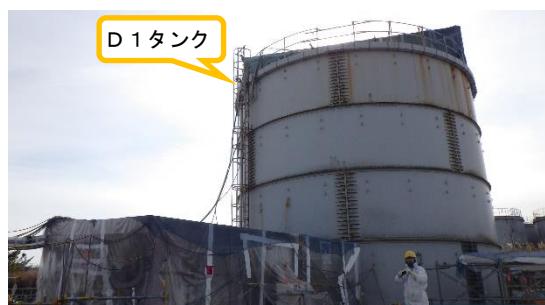
Eタンクエリアでは、フランジ型タンクの解体作業が進められており、これまでに全49基中48基の解体が完了している。残る1基のD1タンク（写真1）の底部残水（RO濃縮水）には、アルファ線放出核種が含まれていたため、タンク内のスラッジ等の回収後に、タンク内壁を除染し解体を行う計画となっている。当該スラッジの回収作業は、令和7年11月17日に完了し、次いでタンク内の洗浄作業が行われていることから、その状況を確認した。（前回確認日：令和7年6月4日）

(写真1①) D1タンクの状況（東側）

(写真1②) D1タンクの状況（西側）

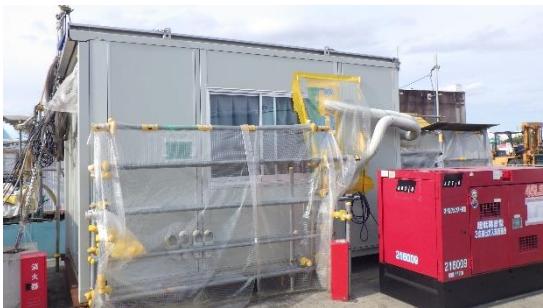
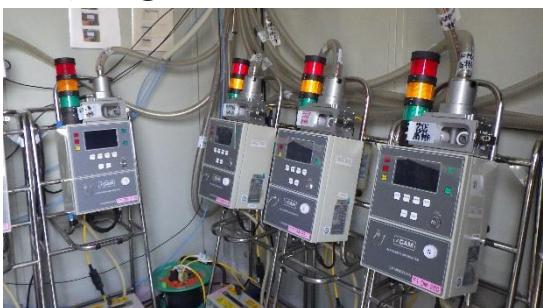
- ・当日、タンク内洗浄作業が行われていたが、確認時に洗浄作業は終了しており、回収した洗浄水を処理施設へ運搬する作業が行われていた。
- ・タンク近くに設置されたコンテナハウス内には、タンク内に設置されたカメラの映像を確認するためのモニタやハウス内の空气中放射性物質濃度を監視するダストモニタが設置されていた。（写真2）
- ・スラッジ回収用のバキュームポンプが設置されているハウス内はR_aゾーンに指定されており、空气中放射性物質濃度の低減を目的として、局部排風機が設置されていた。（写真3）
- ・確認した範囲では、タンク及び移送配管からの漏えい等の異常は認められなかった。

(写真2①) 作業監視建屋

(写真2②) タンク内監視モニタ

(写真2③) ダストモニタ

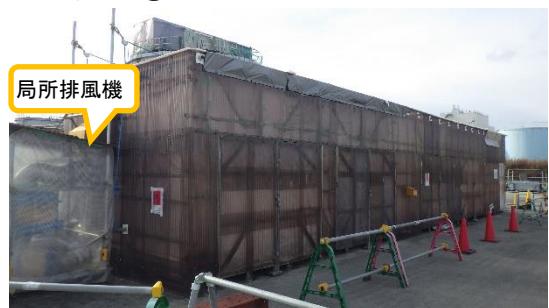
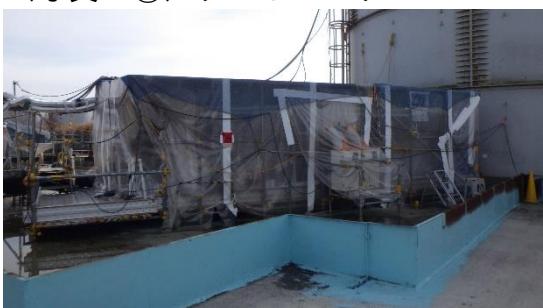
(写真3①) 回収作業ハウス

(写真3②) バキューム作業ハウス

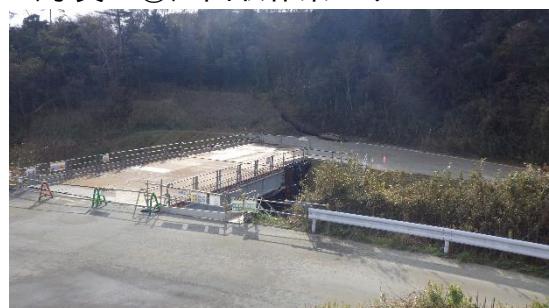
- 当該エリアにおいて伐採工事が行われる面積は、10,003 m²となっており、このうち、約4,000 m²は、森林法第10条に基づく緊急伐採※として伐採が行われる予定である。
 - 確認時、桟橋の設置は完了していたが、伐採は行われていなかった。
(写真4)
 - 陳場沢川周辺敷地整備工事が実施されており、新設された暗渠式導水路の本河川への接続工事が完了していた。（写真5）
- ※ 震災以降、福島第一原子力発電所構内における森林伐採は、福島県と協議のもと緊急伐採での取扱いとなっており、伐採工事の完了後、森林法第10条に基づき、30日以内に関係立地町へ緊急伐採届出を提出することとなっている。

(写真4) 桟橋の設置状況

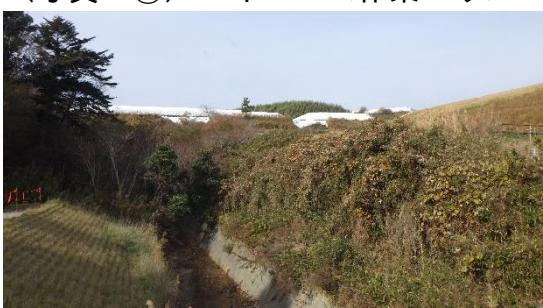
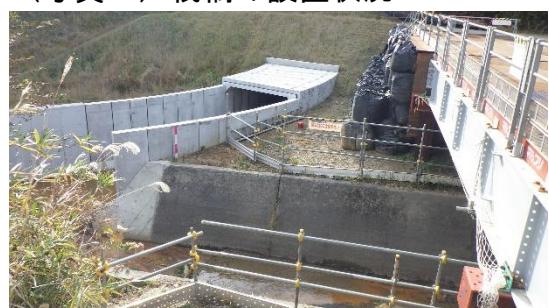
(写真5①) 陳場沢川の状況

(写真5②) 暗渠式導水の状況
