福島第一原子力発電所現地確認報告書

2号機燃料取り出し用構台（図1）

2号機燃料取り出しに向けた工事の状況

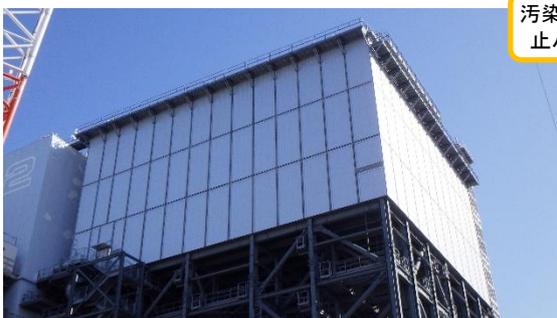
(写真1) 燃料取り出し用構台外観

本日は、2号機燃料取り出し用構台^{※1}（写真1）に設置されている燃料取扱設備^{※2}の状況を確認した。

使用済燃料プールに保管されている燃料の取り出し作業を行うため、原子炉建屋南側に隣接する位置に設置した構造物。

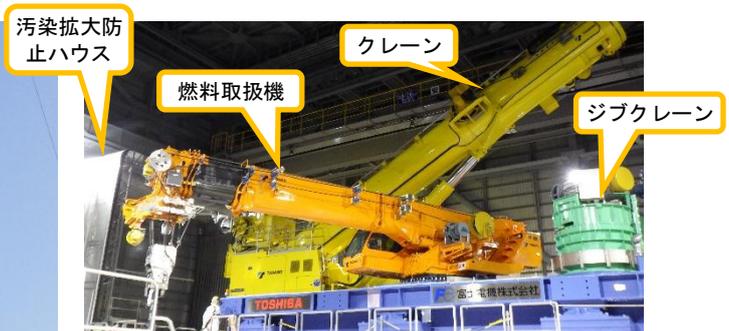
(写真2) 燃料取扱設備の設置状況

- ・ 走行台車の上に、クレーン、燃料取扱機、ジブクレーンが設置されていた。（写真2）
- ・ 燃料取り出し用構台の北側には汚染拡大防止ハウスが折りたたまれた状態で設置されていた。燃料取り出し作業時には、燃料取扱設備全体を覆い作業するとのことであった。（写真2）
- ・ 確認当日は、燃料取扱機の試運転が行われていた。東京電力によると、実際の構内輸送容器（キャスク）及び模擬燃料を使用し、一連の燃料取り出し作業の手順を確認する試験（ワンスルー試験）を実施しているとのこと。また、現時点で作業は順調に進んでおり、計画どおり来年度第1四半期の燃料取り出し開始を目指しているとのこと。

燃料取扱設備は、走行台車、キャスクを吊り上げるためのクレーン、燃料を取り扱う燃料取扱機及びキャスクの蓋を吊り上げるジブクレーンで構成されている。燃料の取り出しは、①空のキャスクを使用済燃料プールへ移動、②キャスクの蓋を開放、③燃料をキャスクに装填、④キャスクの蓋を閉じる、⑤キャスクを燃料取り出し用構台へ移動の順で実施される。
