福島第一原子力発電所現地確認報告書

伐採木一時保管エリアT（図1）

伐採木一時保管エリアTの保管管理状況

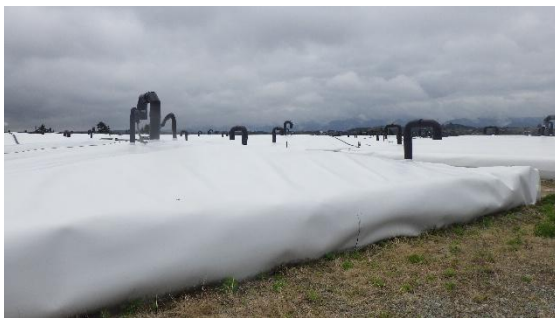
(写真1) エリアTにおける伐採木の保管状況

- ・エリアT内の一時保管槽では、一部において、枝葉チップの腐食進行に伴うと見られるシートの窪みや雨水の溜りが確認されたものの、前回確認時から大きな変化は認められず、内容物の飛散や流出は見られなかった。
